Kit cinghia dentata CT1134K1/WP1/WP2 per Audi, Seat, Skoda e VW. Diversi modelli 2,0 TDI “Commonrail” 1a generazione

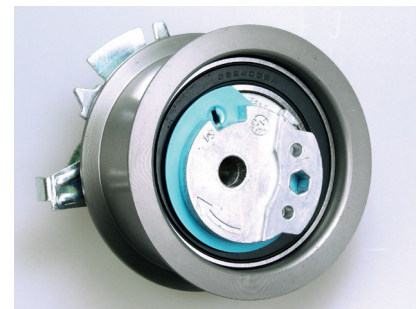
Fig. 1
Rullo fino ad ora

Il rullo tendicinghia V56340 incluso nel kit ha un aspetto diverso da quello installato sul veicolo e sembra che non sia possibile tenderlo correttamente.

Nella versione montata in fabbrica è montato il rullo raffigurato in Fig. 1. Nel mercato dei ricambi viene fornita una versione del rullo tendicinghia leggermente modificata – cfr. Fig. 2.
