## ContiTech

# Kamremssats CT1134K1/WP1/WP2 för Audi, Seat, Skoda och VW. Olika 2.0 TDI common rail-modeller, 1st generationen

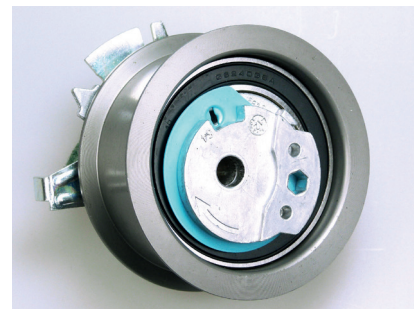
Den levererade V56340 remspännaren skiljer sig visuellt från den löprulle som är monterad i bilen och det verkar som att den inte går att spänna korrekt.

Bild 1  
Tidigare utförande av löprulle

Ursprungligen monteras en löprulle med en konstruktion som på bild. 1. En något modifierad remspännare levereras för eftermarknaden - se bild 2.

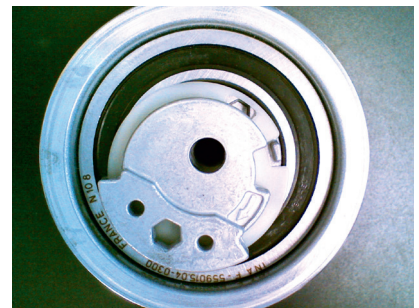
Bild 2  
Nytt utförande av löprulle

För att ställa in spänningen korrekt, måste du först pressa ihop den nya så långt som möjligt med hjälp av den nya muttern på pinnbulten så att "bygeln" på baksidan av basplattan kan glida förbi gjutstycket (max. belastningsstopp: se bild 3).

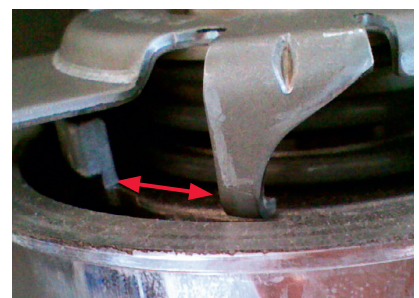
Bild 3  
"Bygel" + max. belastningsstopp
