ContiTech

Zestaw paska rozrządu CT1134K1/WP1/WP2 do samochodów Audi, Seat, Skoda i VW. Różne modele silników 2.0 TDI Common Rail 1 generacji

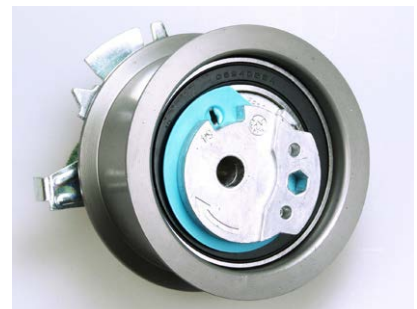
Rys. 1
Poprzednie wykonanie rolki

Dostarczana w zestawach rolka napinająca V56340 różni się wizualnie od montowanej w tych silnikach i wydaje się być niemożliwa do napięcia.

Oryginalnie montowana rolka wygląda jak na Rys. 1. Jednakże rolka dostarczana na rynek części zamiennych jest delikatnie zmodyfikowana - Rys. 2.
