ContiTech**Kit de correia de distribuição CT1134K1/WP1/WP2
para Audi, Seat, Skoda e VW. Diversos modelos
2,0 TDI «Common Rail», 1.ª geração****Problema:**

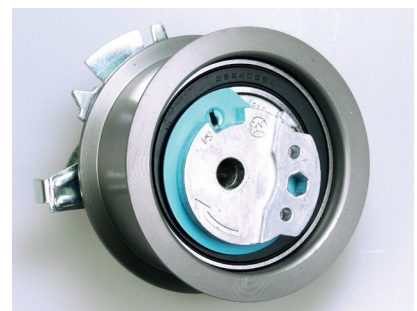
O rolamento tensor V56340 incluído difere visualmente do rolamento instalado no veículo não sendo possível esticá-lo corretamente.

Fig. 1
Modelo de rolamento incluído até

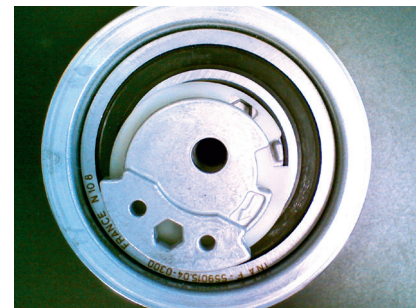
Na versão de fábrica, o rolamento é idêntico ao mostrado na Fig. 1. Não obstante, no mercado de reposições está incluído um rolamento tensor ligeiramente modificado, ver a Fig. 2.

Fig. 2
«Novo» modelo de rolamento

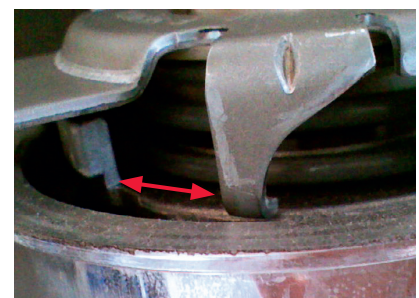
Fig. 3
«Alavanca de bloqueio» +
limite de carga máxima

A fim de ajustar corretamente a tensão utilizando rolamento do novo modelo será necessário pressionar primeiro o rolamento com a nova porca no pino, de maneira a que a «alavanca de bloqueio», que está na parte posterior da placa base, possa deslizar para a parte posterior à peça de fundição (limite de máxima carga): ver a Fig. 3.
