Ändrade multiribbremmar

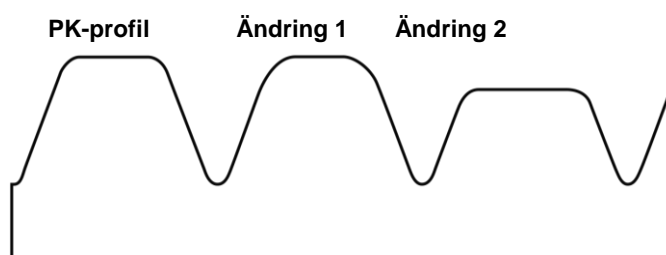
Starkt förstordad vy över de olika profilerna

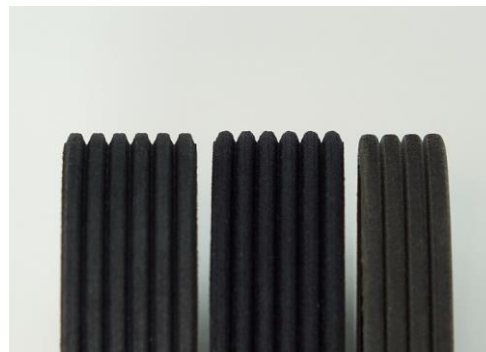
De ändrade profiltyperna – svåra att se med blotta ögat

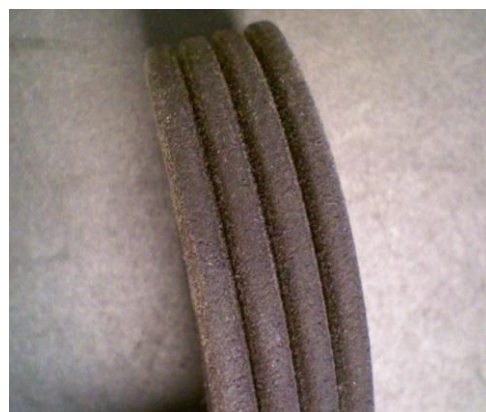
Exempel på en ändrad multiribbrem

De ändrade remmarna kan oreserverat användas för de fordonsapplikationer som anges i våra rekommendationer. Det nya utförandet har inga prestandanackdelar, trots det annorlunda utseendet.
