Technical *Info*

Umrüstung des Keilrippenriemens 6PK1140 ELAST auf 6PK1070 für Audi, VW, Seat und Skoda 1,6 TDI und 2,0 TDI (Common Rail)

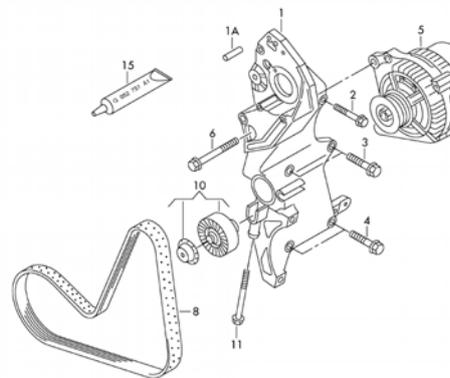
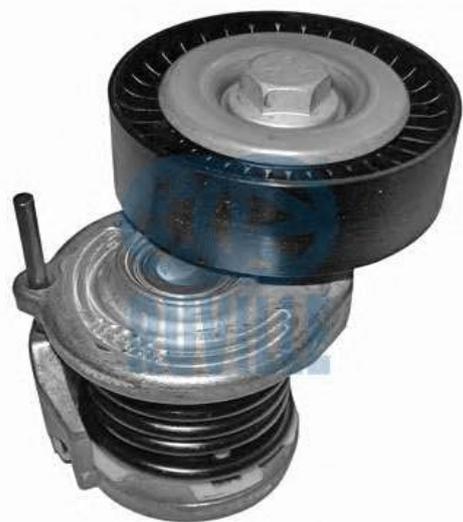
Riementrieb

Der Keilrippenriemen 6PK1140 ELAST (OE-Nr. 03L903137G) wird nicht mehr geliefert. Der Ersatzriemen 6PK1070 (OE-Nr. 03L903137) lässt sich nicht direkt verbauen.

Im Werksversuch haben sich offenbar durch die geänderte Konstruktion verbesserte Laufeigenschaften ergeben. Deshalb soll die neue Konstruktion verwendet werden, wenn der Riemen ersetzt werden muss.

Die Umlenkrolle (OE-Nr. 03L145276) wird durch ein Spannelement mit Rolle (OE-Nr. 038903315AH) ersetzt. Mittels neuer M 8x50 Sechskantschraube (OE-Nr. N10640801) wird der neue Spanner in Verbindung mit dem neuen Riemen eingebaut.
