Техническая информация

Переоснащение поликлинового ремня 6PK1140 ELAST на 6PK1070 для Audi, VW, Seat и Skoda 1,6 TDI и 2,0 TDI (Common Rail)

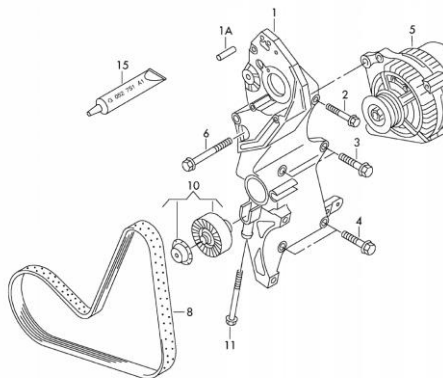
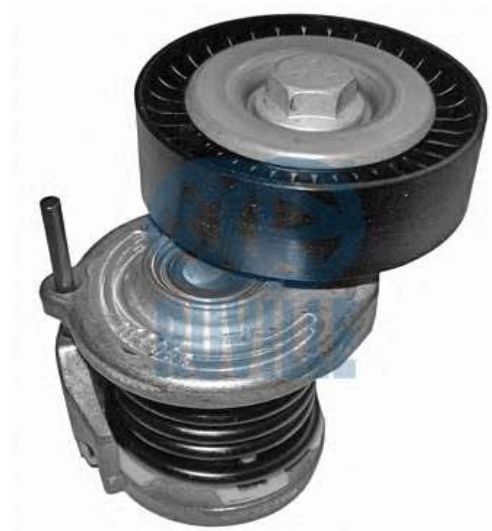
Ременной привод

Поликлиновый ремень 6PK1140 ELAST (OE № 03L903137G) больше не поставляется. Заменяющий его ремень 6PK1070 (OE № 30L903137) невозможно установить напрямую.

В ходе заводских испытаний было выявлено, что вследствие изменения конструкции было достигнуто улучшение ходовых качеств. Поэтому при замене ремня необходимо использовать новую конструкцию.

Направляющий ролик (OE № 03L145276) заменяется натяжным элементом с роликом (OE № 038903315АН).

Новый натяжитель в комбинации с новым ремнем устанавливается с помощью нового шестигранного винта М 8х50 (OE № N10640801).
