Teknik *Bilgi*

Audi, VW, Seat ve Skoda 1,6 TDI ve 2,0 TDI (Common Rail) için 6PK1140 ELAST V-kayışının 6PK1070 türü ile değiştirilmesi

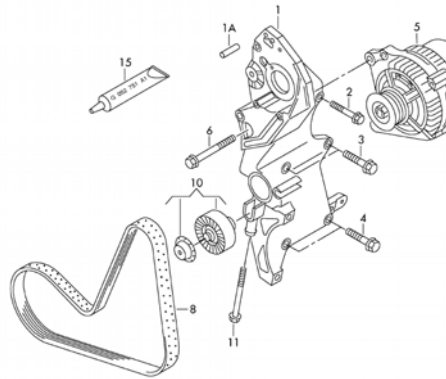
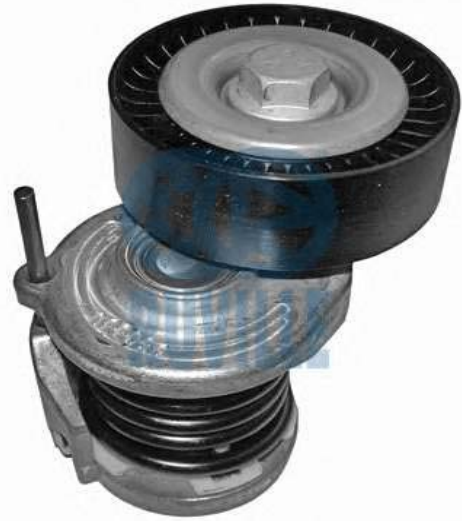
Kayıklı tahrik

6PK1140 ELAST (OE-No. 03L903137G) V-kayışı artık tedarik edilmemektedir. 6PK1070 (OE-No. 03L903137) yedek kayışı doğrudan takılamaz.

Fabrikada yapılan deneysel çalışmada, değiştirilen yapının daha iyi çalışma özelliği sağladığı açık bir biçimde ortaya çıkmıştır. Bu nedenle kayışın değiştirilmesi gerektiğinde yeni yapıya sahip kayış kullanılmalıdır.

Kasnak (OE-No. 03L145276) bir germe elemanı aracılığıyla merdane (OE-No. 038903315AH) ile değiştirilir. Yeni M 8x50 altıgen vida (OE-No. N10640801) sayesinde yeni gerdirici, yeni kayış ile bağlantılı biçimde monte edilir.
