Technical *Info*

Défaillance par surchauffe du galet de guidage issu du CT 1079 K1 (moteurs Opel, Renault, Saab 3,0 DTI V6)

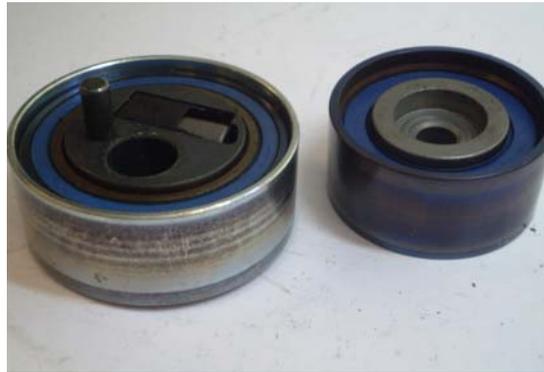
Peu de temps après le montage du kit, la transmission par courroie est défectueuse suite à une surchauffe.

Ceci provoque une surchauffe de la courroie qui transmet la chaleur aux autres pièces. Ceci provoque la défaillance de la transmission par courroie.

Pièces surchauffées

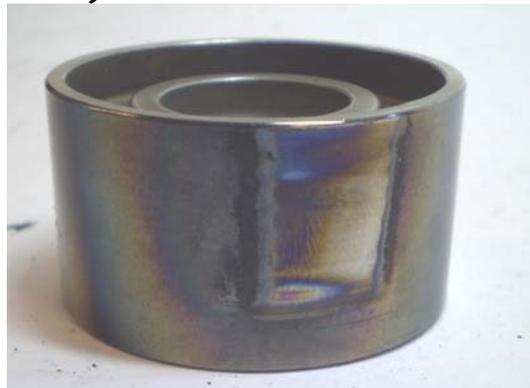
Le **galet de guidage** est bloqué suite à une erreur de montage !

Le blocage du **galet de guidage** est dû à une permutation du **côté de vissage** du galet dans le dispositif de montage.

1 galet de guidage bloqué mécaniquement (côté moteur en haut)

Le galet de guidage doit être monté entre les arbres à cames avec la bride intérieure en relief dirigée vers le moteur ! Sinon le galet est mal positionné et se bloque ensuite (cf. la trace de frottement excentrée de la courroie).
