# Technical *Info*

## Fallo del rodillo de inversión de CT 1079 K1 por sobrecalentamiento (Motores Opel, Renault, Saab 3,0 DTI V6 )

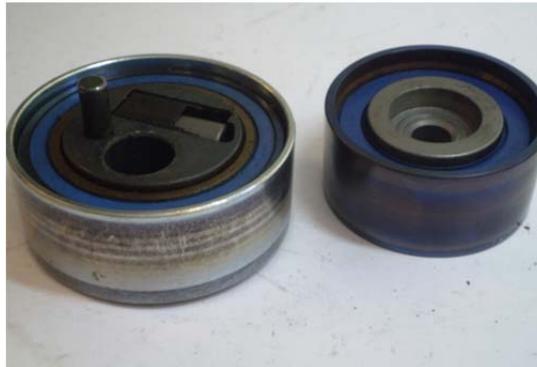
Esto provoca un exceso de calentamiento de la correa, la cual transmite el calor a las otras piezas. Como consecuencia falla la transmisión por correa.

### Piezas sobrecalentadas

¡Se tiene que montar el rodillo de inversión entre los árboles de levas con la brida interior elevada hacia el motor! De lo contrario el rodillo está mal posicionado provocando el consiguiente bloqueo (véase la huella de rozadura excéntrica de la correa).

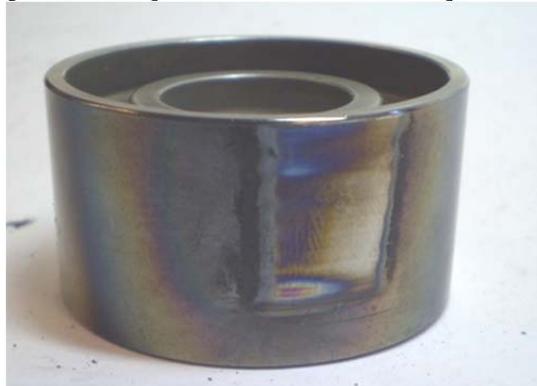
¡El **rodillo de inversión** se bloquea debido a un mal montaje!

El **rodillo de inversión** se bloquea debido a un cambio del lado de enrosque en el caballete de montaje.

### 1 rodillo de inversión bloqueado mecánicamente (lado superior del motor)
