Technical *Info*

Awaria rolki zwrotnej z CT 1079 K1 wskutek przegrzania (silniki Opel, Renault, Saab 3,0 DTI V6)

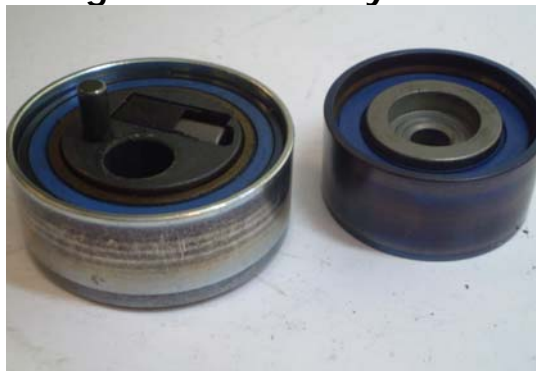
Rolka zwrotna blokuje się wskutek nieprawidłowego zamontowania! Prowadzi to do przegrzania paska, który przenosi ciepło na inne elementy. Wskutek tego napęd pasowy ulega awarii. Blokowanie się **rolki zwrotnej** jest spowodowane zamianą strony rolki, która jest **przykręcana** do bloku montażowego.

Przegrzane elementy

Rolka zwrotna musi być zamontowana między wałkami rozrządu wystającym kołnierzem wewnętrznym w kierunku silnika! W przeciwnym razie pozycja rolki będzie niewłaściwa i nastąpi jej zablokowanie (patrz niecentryczny ślad tarcia paska).

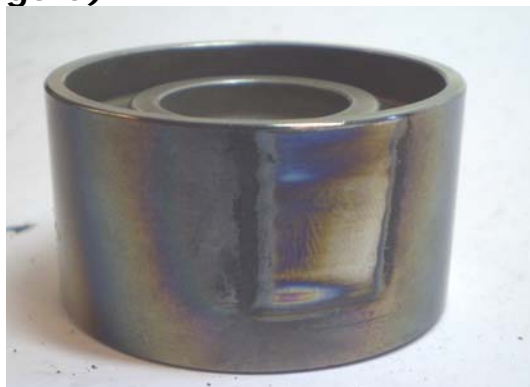
1 Rolka zwrotna zablokowana mechanicznie (strona silnika góra)
