# Technical *Info*

## Falha da polia de desvio de CT 1079 K1 por superaquecimento (Motores Opel-, Renault-, Saab 3,0 DTI V6 )

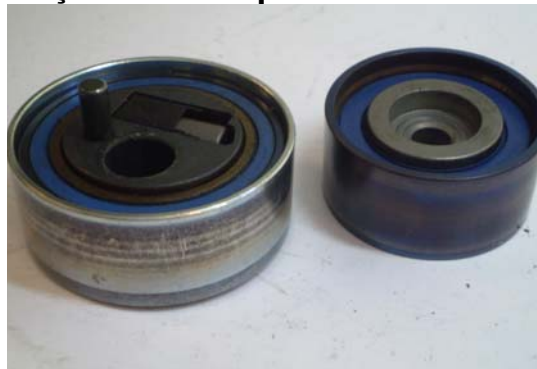
Isto conduz a um superaquecimento da correia, a qual transmite o calor às outras peças. Em consequência, a transmissão por correia falha. O bloqueio da **polia de desvio** é criado por uma confusão do **lado de aparafusamento** da polia no suporte de montagem.

### Peças superaquecidas

A polia de desvio entre as árvores de cames deve ser montada com o flange interior em relevo, voltado para o motor! De contrário, a polia fica numa posição errada com o consequente bloqueio (ver o vestígio do roçar excêntrico da correia).

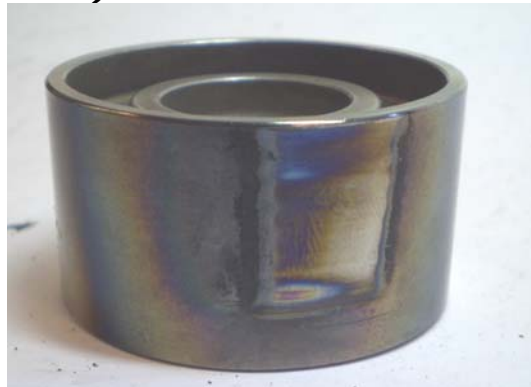
A **polia de desvio** bloqueia devido a uma montagem defeituosa!

### 1 Polia de desvio mecanicamente bloqueada (lado do motor em cima)
