Technical *Info*

**Выход из строя отводного ролика ремня СТ 1079 K1 вследствие перегрева
(двигатели Opel, Renault, Saab 3,0 DTI V6)**

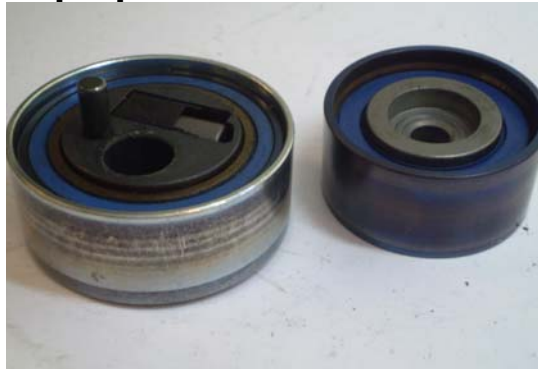
Перегревшиеся части

Отводной ролик между распределительными валами необходимо монтировать выпуклым внутренним фланцем в сторону двигателя! Иначе положение ролика будет неправильное, и в дальнейшем произойдет блокировка (что видно по нецентральному расположению следа истирания ремня).

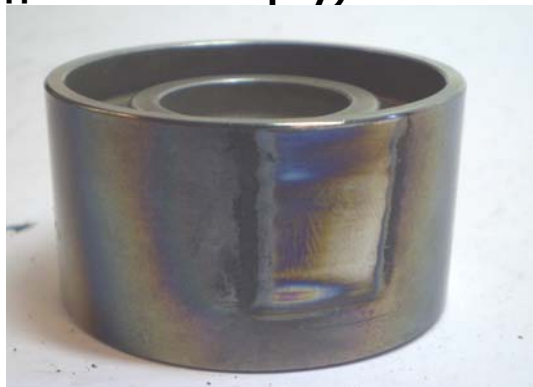
Отводной ролик заблокирован вследствие **неправильного монтажа!**

Отводной ролик блокируется, если во время монтажа на верстаке он был привинчен **неправильной** стороной.

1. Отводной ролик механически заблокирован (со стороны двигателя сверху)
