Teknik *Bilgi*

CT 1079 K1 saptırma makarasının aşırı ısınma nedeniyle devre dışı kalması (Opel, Renault, Saab motorları 3,0 DTI V6)

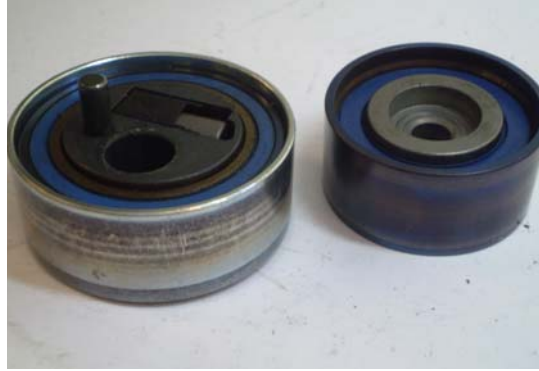
Bu durum, kayışın aşırı ısınmasına ve sıcaklığın diğer parçalara aktarılmasına yol açar. Aşırı sıcaklık nedeniyle de kayış düzeni devre dışı kalır.

Aşırı ısınan parçalar

Eksantrik millerinin arasındaki saptırma makarası, çıkıntılı (yüksek) iç flanşı motora doğru bakacak şekilde monte edilecektir! Aksi takdirde makara yanlış pozisyonda monte edilir ve bunun sonucunda makara bloke olur (merkezin dışında kayışın bıraktığı sürtünme izine bakınız).

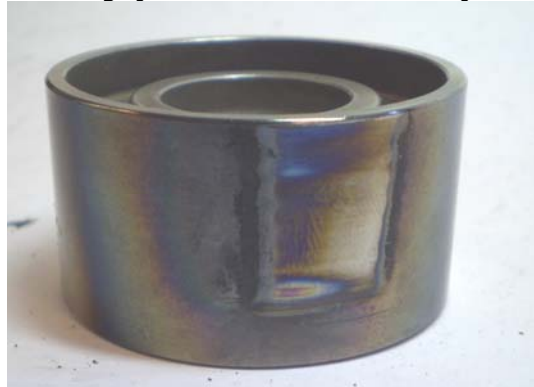
Saptırma makarası hatalı montajı nedeniyle bloke oluyor (sıkışıyor)!

Saptırma makarasının bloke olmasının sebebi, makaranın montaj sehпасına **bağlanacak tarafının** karıştırılmasından kaynaklanır.

1 Saptırma makarası mekanik blokaj (Motor tarafı üst)
