### Modification du galet de renvoi dans les kits CT1014K2/ K5/ K3 et CT1078K1 pour divers modèles Opel / GM 1.7 DI/ DTI/ CDTI

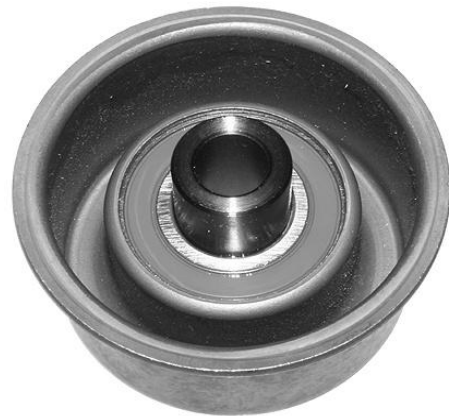
**Figure 1**  
**Ancien galet de renvoi**  
**V55317**

Le galet de renvoi fourni dans le kit est différent de celui monté jusqu'à présent sur ces modèles.

D'après le catalogue du fabricant, l'ancien galet de renvoi (Fig.1) n'est plus utilisé. Il est remplacé par un nouveau galet à piste de roulement lisse (sans bord) (Fig.2) et doté d'un grand roulement à billes.

Bien que de conception différente, ce nouveau galet peut être monté directement à la place de l'ancien galet métallique.
