Modifica della puleggia di rinvio nei kit CT1014K2/K5/K3 e CT1078K1 per diversi modelli di Opel/GM 1.7 DI/DTI/CDTI

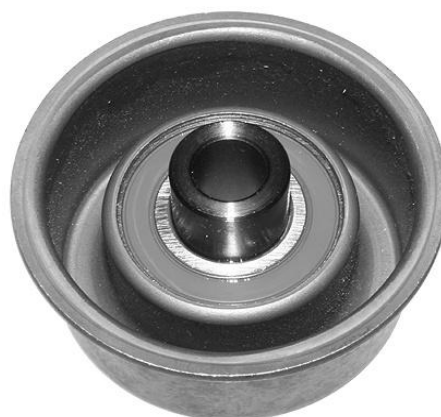
La puleggia di rinvio inclusa nel kit è diversa da quella installata in precedenza sul veicolo.

La puleggia di rinvio precedente (Fig. 1) non viene più utilizzata, come previsto dal catalogo del produttore, e viene sostituita, nel nuovo modello (Fig. 2), da un grande cuscinetto a sfere senza bordo.

Fig. 1
Puleggia di rinvio
precedente V55317

La nuova versione deve essere utilizzata al posto della rotella in acciaio precedente nonostante la sua conformazione risulti differente.
