ContiTech

Zmiana rolki w zestawach CT1014K2/ K5/ K3 i CT1078K1 dla różnych modeli Opel/ GM 1.7 DI/ DTI/ CDTI

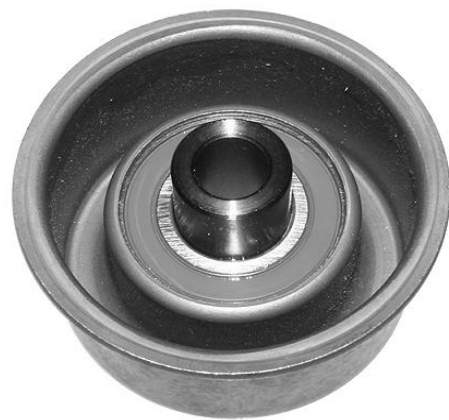
Zdj. 1
stara rolka V55317

Według katalogu producenta, stara rolka (zdj. 1) nie jest już używana. Obecnie montowany jest nowy typ (zdj. 2), posiadający łożysko kulkowe bez kołnierza.

Pomimo zróżnicowanej konstrukcji, nowy typ rolki może być instalowany bezpośrednio w miejsce starej stalowej rolki.
