Новая конструкция обводного ролика в комплектах СТ1014K2/ K5/ K3 и СТ1078K1 для разных моделей Opel/ GM 1.7 DI/ DTI/ CDTI

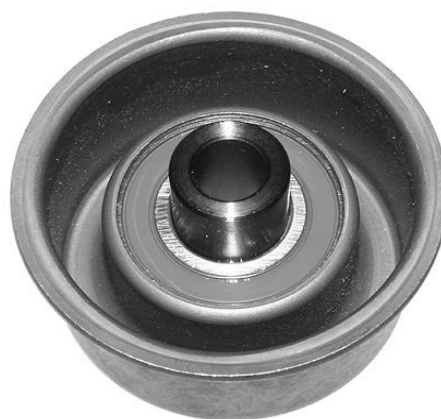
Согласно данным каталога производителя, старый ролик (рис. 1) больше не используется. Ролик нового типа (рис. 2) не имеет фланца.

Рис. 1
Старый обводной ролик
V55317

Несмотря на конструктивные отличия, ролик нового типа может устанавливаться вместо старого.

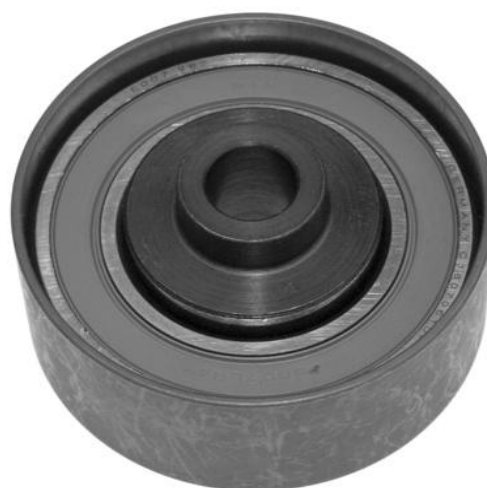
Рис.2
Новый обводной ролик
V55368
