### ContiTech

#### Nytt löphjul i kiten CT1014K2/K5/K3 och CT1078K1 för diverse Opel/GM 1.7 DI/DTI/CDTI

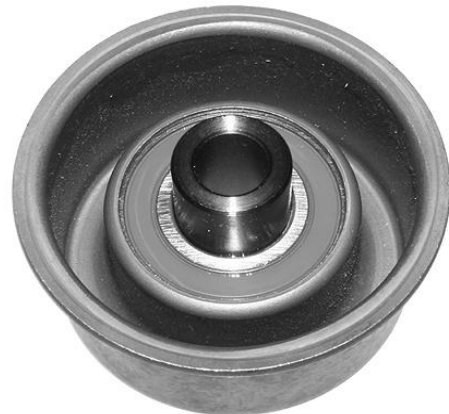
**Bild 1**  
**Gammalt löphjul V55317**

Löphjulet i kitet skiljer sig från det som tidigare monterats i fordonen.

Enligt tillverkarens katalog används inte längre det gamla löphjulet (bild 1). Det nya utförandet (bild 2) har ett kullager utan fläns.

Trots den annorlunda utförandet kan den nya typen monteras direkt istället för det gamla ställöphjulet.
