ContiTech

CT1014K2/K5/ K3 ve CT1078K1 Setlerindeki saptırma makaralarında değişiklikler çeşitli Opel/ GM 1.7 DI/ DTI/ CDTI için

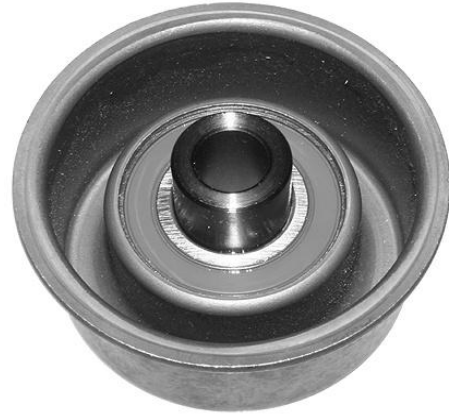
Şek. 1
Eski saptırma makarası
V55317

Set içinde yollanan saptırma makarası şimdiye kadar araç içinde kurulu olan makaradan farklılık göstermektedir.

Eski saptırma makarası (Şek.1) üretici kataloğuna göre artık üretilmemektedir ve yeni açıklamada (Şek.2) büyük bilyalı yatak ile araç çıtası olmadan değiştirilir.

Yeni uygulama başka tasarıma rağmen doğruca eski çelik sac rulo yerine kullanılabilir.
