# Technical Info

## Fallo de la transmisión por rotura del rodillo tensor tras romperse el espárrago CT 1028 K2/K3/K4, CT 1051 K1/K2 (VW/Audi TDI PD 1,9/2,0 L)

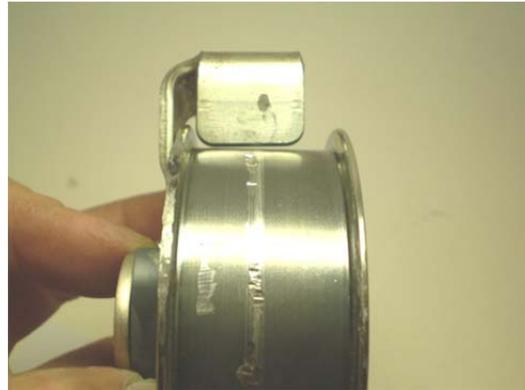
### Rodillo tensor dañado

Poco después de instalar el kit la transmisión por correa se daña porque se ha roto el rodillo tensor.

El espárrago tiene que meterse siempre en el motor hasta el tope para que la superficie de fijación del rodillo tensor pueda apoyarse sin carga alguna en el bloque del motor.

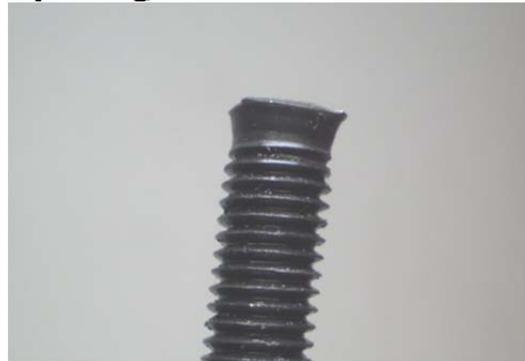
### Espárrago roto

El rodillo tensor no pudo apoyarse completamente en el motor. Como consecuencia de ello se han dado fuerzas transversales en el espárrago quebrándolo.
