Technical *Info*

Ausfall des Riemens durch Falschmontage der Spannfeder: CT 942 K1 (Hyundai 1,4-1,6-1/16 V, verschiedene Modelle)

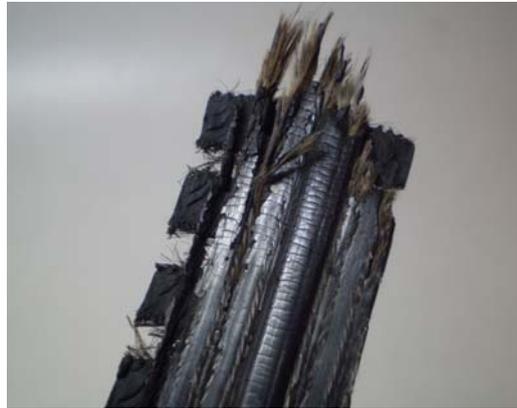
Der Riementrieb fällt aufgrund des gerissenen Zahnriemens aus.

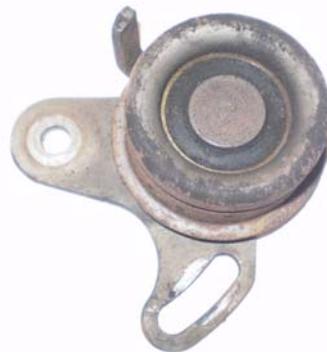
Der Zahnriemen ist auf dem Rücken durch eine am freien Dreh gehemmte Spannrolle überhitzt worden.

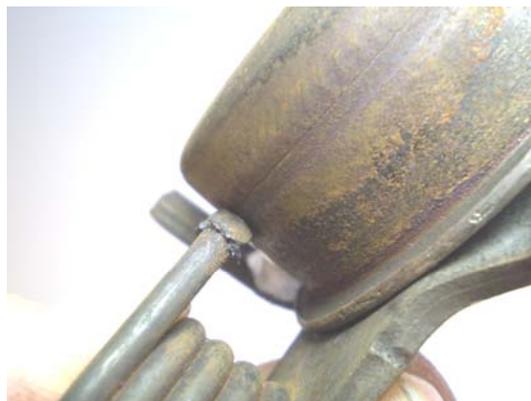
Es kommt sonst zum unzulässigen Kontakt mit dem Laufmantel der Spannrolle.

Die korrekte Einbaulage der Spannfeder muss immer überprüft werden.
