Обрыв ремня из-за неправильного монтажа натяжной пружины: СТ 942 K1 (Hyundai 1,4-1,6-1/16 V, различные модели)

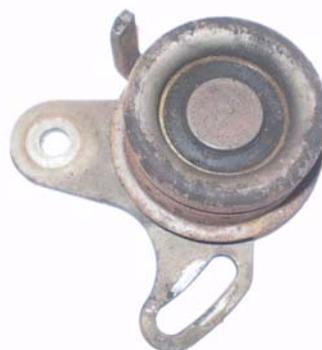
обратная сторона зубчатого ремня перегрелась из-за контакта с натяжным роликом, во время свободного вращения которого произошло заедание.
