Technical *Info*

Galet tendeur défaillant à cause d'une erreur de montage du ressort – CT 738 K1 (Mitsubishi, Proton type de moteur 4 G, divers modèles)

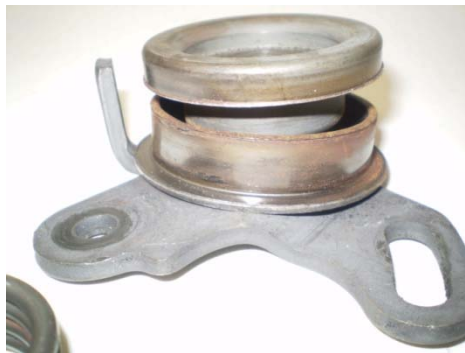
Interruption de la transmission en raison du galet tendeur cassé.

Le galet tendeur a été coupé en deux en son milieu à cause d'une intervention extérieure non compétente (contact avec le ressort).

Il est indispensable de vérifier systématiquement le bon positionnement du ressort.

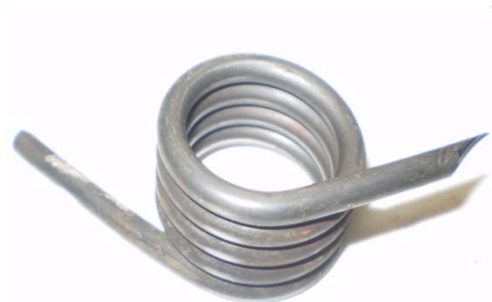
Le cas échéant, le ressort risque de toucher la surface de contact du galet tendeur et d'entraîner ainsi une cassure nette de ce dernier.
