Información *técnica*

Fallo del rodillo por un montaje incorrecto del resorte tensor – CT 738 K1 (Mitsubishi, Motor Proton tipo 4 G, varios modelos)

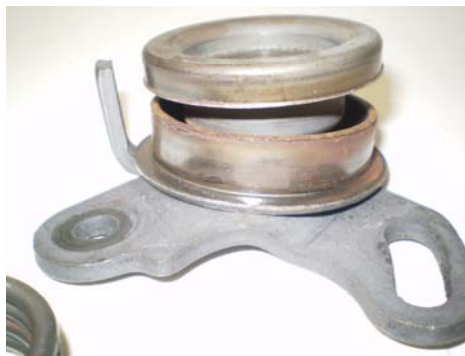
Falla la transmisión por correa debido a un rodillo tensor roto.

El rodillo se ha roto en la parte central como consecuencia de un contacto externo no permitido (contacto con el resorte).

Siempre se debe comprobar que el resorte tensor esté montado en la posición correcta.

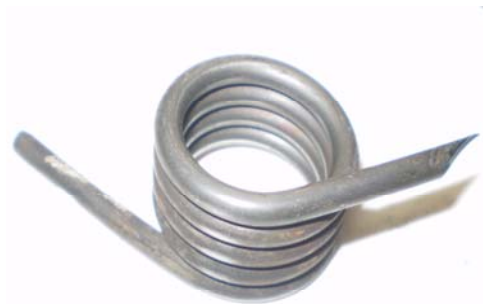
De lo contrario podría producirse un contacto peligroso con la superficie deslizante del rodillo tensor, la cual acabaría rompiéndose.
