Technical *Info*

Uszkodzenie rolki z powodu złego montażu sprężyny napinającej – CT 738 K1 (Mitsubishi, Proton typ silnika 4 G, różne modele)

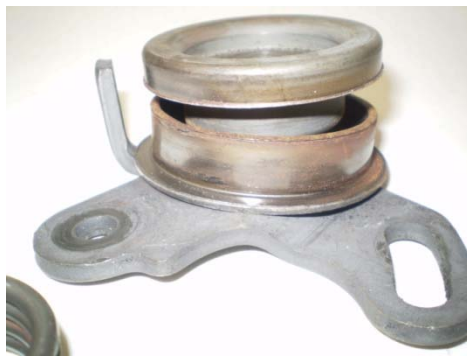
Z powodu rozdzielonej rolki napinającej spada pasek napędowy.

Rolka przez niewłaściwy kontakt ze sprężyną napinającą została w części środkowej rozdzielona.

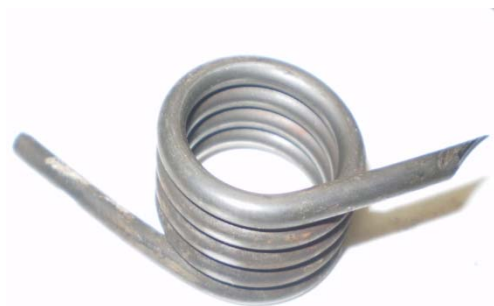
W przeciwnym wypadku dojdzie do niebezpiecznego kontaktu z powierzchnią bieżną rolki napinającej, co prowadzi będzie do jej zniszczenia.

Należy stale sprawdzać poprawność pozycji montażowej sprężyny napinającej.
