Informações *técnicas*

Falha da polia como resultado de uma instalação incorreta da mola de tensão - CT 738 K1 (Mitsubishi, Proton tipo de motor 4 G, vários modelos)

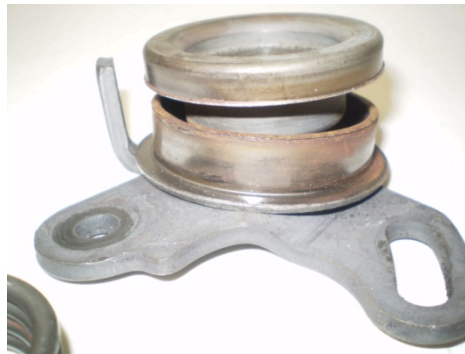
A correia de transmissão falha por causa de uma polia tensora quebrada.

A polia foi dividida ao meio como resultado de uma ação externa não aceitável (contato com a mola).

Verifique sempre se a mola de tensão foi posicionada corretamente. Caso contrário, contatos perigosos podem ocorrer, como o contato da superfície das polias tensoras as quais são irremediavelmente danificadas como resultado.
