Teknik *Bilgi*

Germe yayının yanlış montajından kaynaklanan kasnak arızası – CT 738 K1 (Mitsubishi, Proton Motor tipi 4 G, farklı modeller)

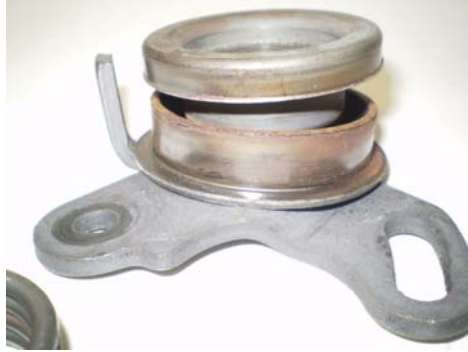
Kırılmış gergi kasnağı nedeniyle kayışlı tahrik yapılamaz.

Kasnak, yetkili olmayan üçüncü bir taraf müdahalesi (yay teması) sırasında ayrılır.
