Información *Técnica*

Fallo de la polea de inversión debido al bloqueo de la cubierta – CT 1092 K1 (1.6L diésel; motores 9H Peugeot, Citroën, Ford, Fiat, Mazda, Mini y Volvo)

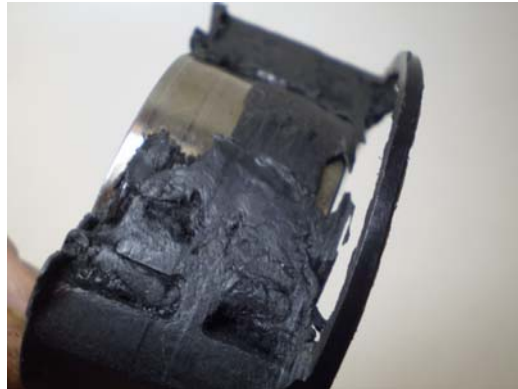
La transmisión por correa falla debido a la polea de inversión defectuosa. La cubierta de plástico presenta una zona totalmente desfibrada.

Siempre se debe comprobar la correcta colocación de la cubierta de la transmisión de la correa de distribución y chequear que no haya una deformación debido al aporte de calor. Únicamente se puede garantizar un funcionamiento duradero si los rodillos pueden girar con total libertad.

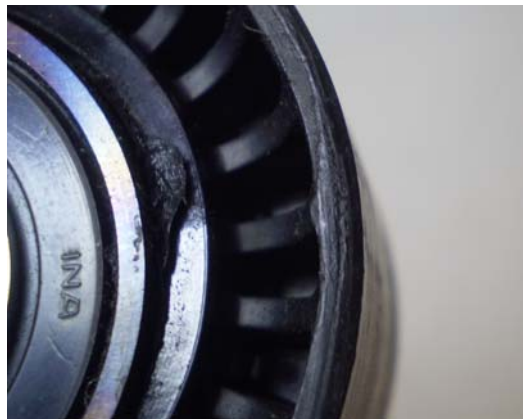
La polea de inversión se bloquea debido a un contacto inadecuado con el revestimiento y falla tras un breve periodo de tiempo a causa del deslizamiento de las correas.
