# Technical *Info*

## Ruídos do accionamento de correia após a montagem do conjunto CT 908 K1 (VW/Audi/Seat/Skoda 1,6/2,0 L 8 V )

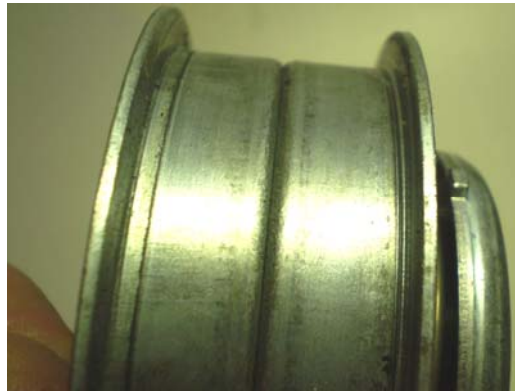
Pouco tempo após a instalação do conjunto ocorrem ruídos de marcha no motor frio (a correia não está alinhada).

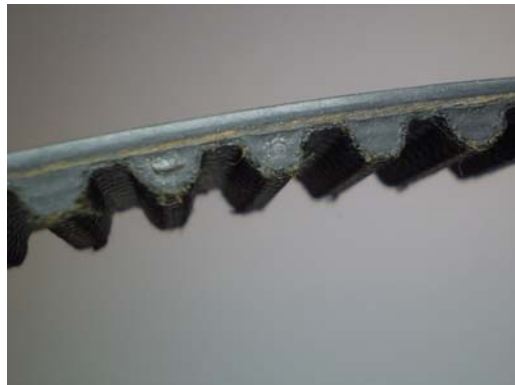
A correia dentada causa ruídos como um chiado, devido ao encostamento lateral no rebordo interno do aro da polia do rolo tensor.
