Technical *Info*

Шумы в ременном приводе после установки комплекта СТ 908 K1 (VW/Audi/Seat/Skoda 1,6/2,0 L 8 V)

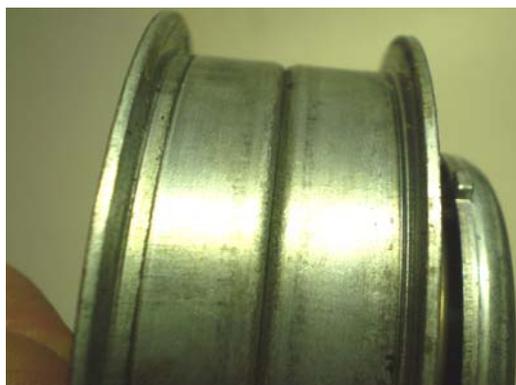
Спустя некоторое время после установки комплекта появляются шумы при работе холодного двигателя (ремень располагается неровно).

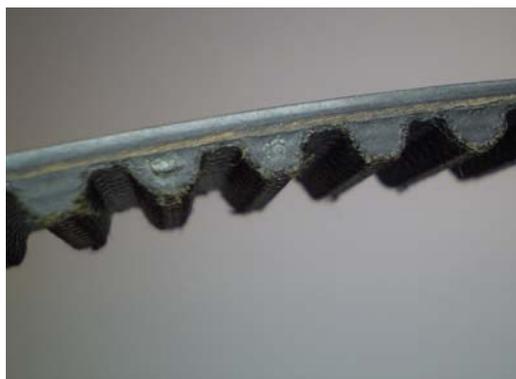
Зубчатый ремень скрипит из-за того, что подходит с боку к внутренней упорной шайбе натяжного ролика.
