Technical *Info*

Ruidos de la transmisión por correa después de instalar el kit CT 908 K1 (VW/Audi/Seat/Skoda 1,6/2,0 L 8 V)

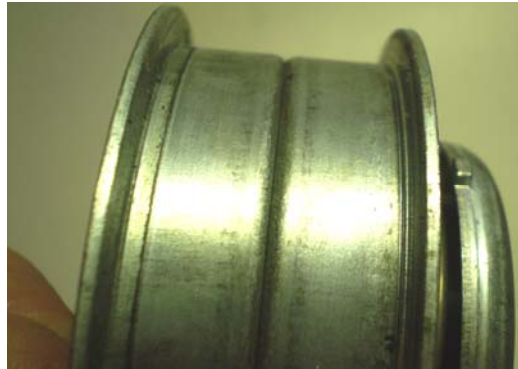
Problema:

Poco después de instalar el kit aparecen ruidos de marcha del motor frío (la correa no está alineada).

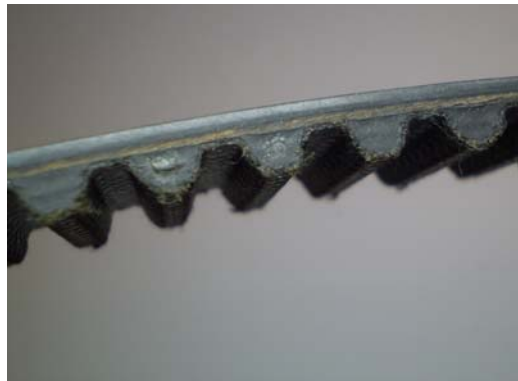
Causa:

La correa de distribución provoca chirridos debido al arranque lateral en la polea interior del rodillo tensor.
