Technical *Info*

CT 908 K1 Kitinin (VW/Audi/Seat/Skoda 1,6/2,0 L 8 V) montajının ardından kayış tahriki gürültüsü

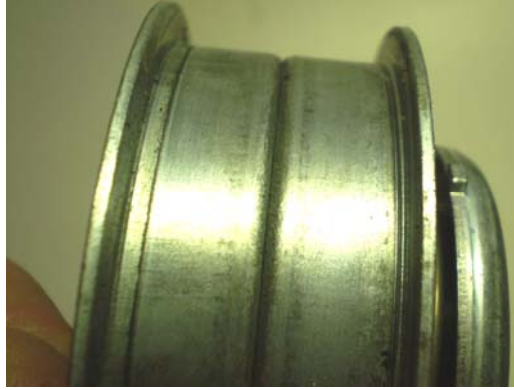
Kit montajının hemen ardından motor soğukken çalışma sesi duyulur (Kayış hizalı değil).

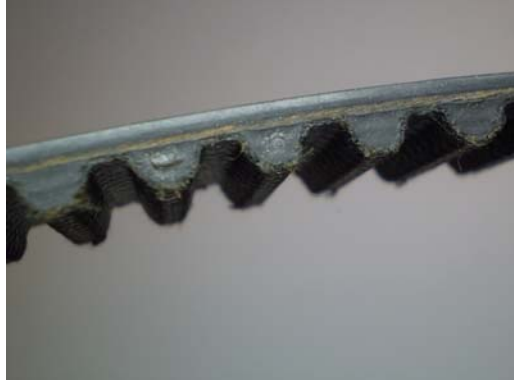
Triger kayışı, gergi kasmağının iç flanşı üzerine yatay olarak gelmesi nedeniyle gıcırdama sesine neden olur.
