Informação *técnica*

Falha da polia de desvio devido a sobreaquecimento do revestimento do cilindro – CT 1105 K1 (Motores JTD 1,9: Opel, Alfa Romeo, Fiat e Saab)

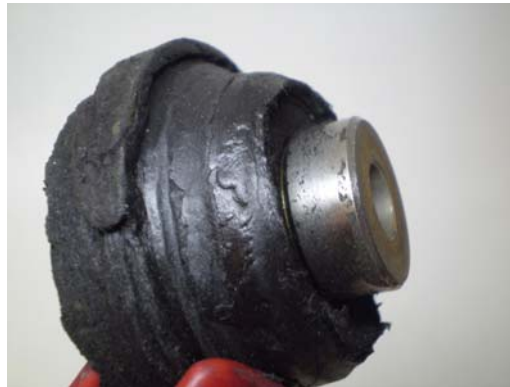
O accionamento das correias falha devido a polia de desvio danificada. O revestimento do cilindro de plástico aponta para um sobreaquecimento circundante (derretimento).

É necessário verificar permanentemente a bomba de água quanto ao seu funcionamento correcto. A cada troca de correia, a bomba também deve ser substituída.

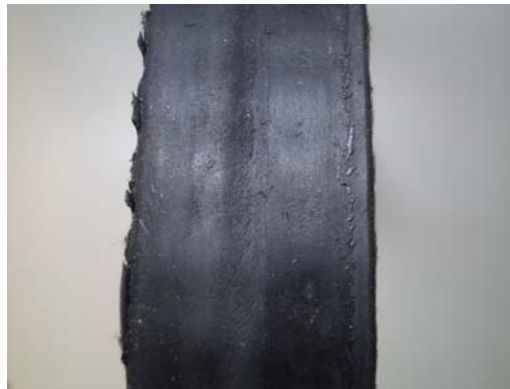
Por causa de uma bomba de água bloqueada, a correia dentada sobreaqueceu na parte de trás, devido à resistência ao escorregamento, e saltou devido à perda de tensão.
