# Technical *Info*

## Passaggio dal kit per cinghie dentate CT 909 K5 per VW/Audi/Skoda/Seat 1,8 T/2,0 al kit CT 909 K10

(da smorzatore idraulico a puleggia tendicinghia meccanica)

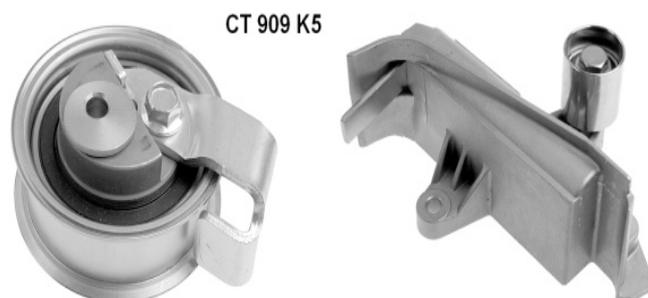
I componenti forniti nel kit per cinghie dentate non corrispondono a quelli della versione installata (Fig. 1).

Fig. 1  
Versione da sostituire

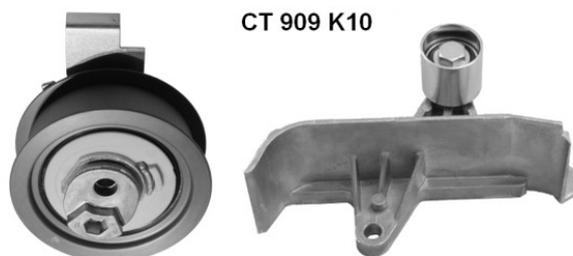
Secondo il produttore OEM, per i veicoli associati come da catalogo è disponibile un nuovo sistema di tensionamento con puleggia tendicinghia meccanica, in cui lo smorzatore idraulico con la piccola puleggia di rinvio è sostituito da una nuova versione con un solo supporto per la puleggia di rinvio (Fig. 2).

Fig. 2  
Nuova tecnologia di tensionamento
