Technical *Info*

Trocando o Kit de correia dentada CT 909 K5 para VW/Audi/Skoda/Seat 1.8 T/2.0 para o CT909 K10.

(Troca do amortecedor de tensão hidráulico para a polia de tensão mecânica)

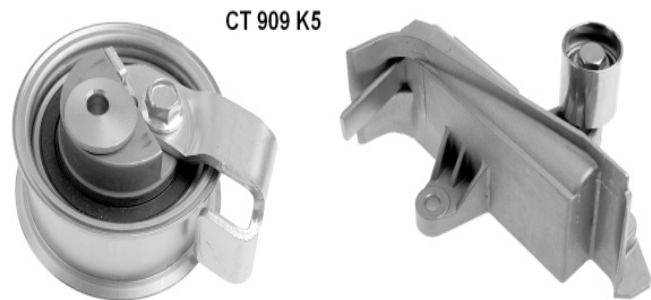
Os componentes fornecidos com o Kit de correia dentada não coincidem com a versão instalada (Fig. 1).

Fig. 1
Versão para ser substituída

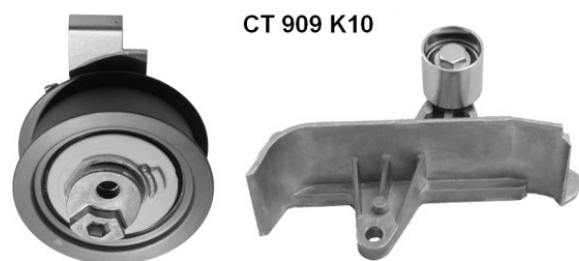
De acordo com o fabricante OE há um novo sistema de tensão com uma polia de tensão mecânica para os veículos relevantes especificados no catálogo. Neste, o amortecedor de tensão hidráulico com o reboque pequeno é substituído por uma nova versão com apenas um suporte para o ocioso (Fig. 2).

Fig. 2
Novo sistema de tensão
