Technical *Info*

VW/Audi/Skoda/Seat için tahrik kayışı kiti CT 909 K5'in iyileştirilmesi CT 909 K10'da 1,8 T/2,0

(Mekanik gergi kasnağındaki hidrolik gerilim sönümleyicisinin iyileştirilmesi)

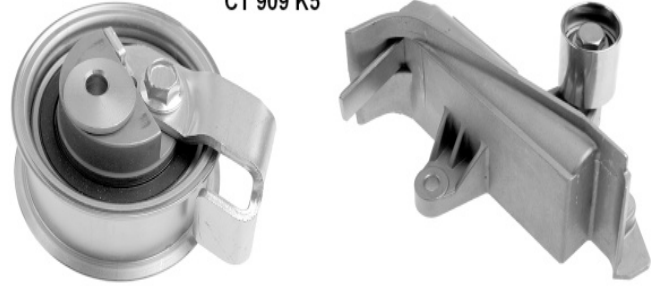
Şek. 1

Gönderilen parçadaki tahrik kayışı mevcut versiyonla eşleşmiyor (Şek. 1).

Değiştirilecek tasarım

CT 909 K5

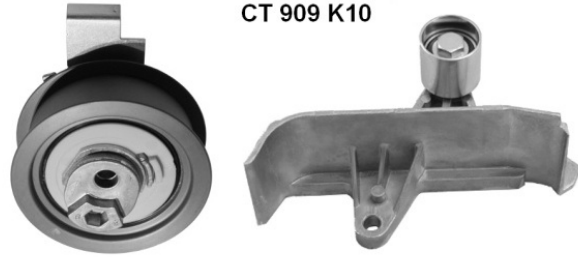
Şek. 2

OE üreticilerine göre, araca ait katalogda gergi kasnağına sahip yeni bir gergi sistemi mevcuttur. Küçük makaraya sahip hidrolik gerilim sönümleyicisi, kasnak için yalnızca bir yuvası olan yeni bir versiyon ile değiştirilmiştir (Şek. 2).

Yeni gergi teknolojisi

CT 909 K10
