Technical *Info*

Kit cinghia dentata CT 884 K1/CT 990 K1 e K2, vari tipi di Opel e Saab 2.5/2.6/3.0 e 3.2-V6

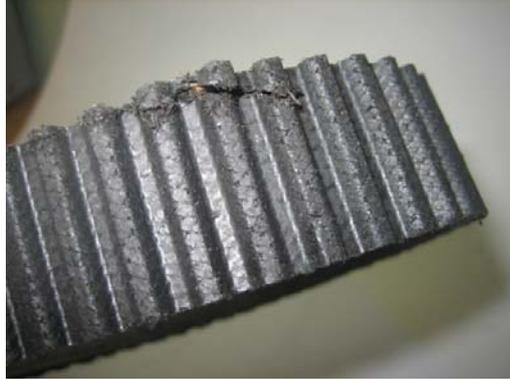
Fig. 1

La vite della puleggia di rinvio situata sulla piastra di montaggio si è rotta causando una repentina perdita di tensione.

La regolazione di fabbrica della puleggia di rinvio con vite premontata non deve essere utilizzata in questo modo. Le viti di entrambe le pulegge di rinvio devono essere serrate a **40 Nm** secondo la **procedura** indicata dal produttore.
