Technical *Info*

Kit de correas de distribución CT 884 K1 / CT 990 K1 y K2, varios Opel y Saab 2.5 / 2.6 / 3.0 y 3.2 - V6

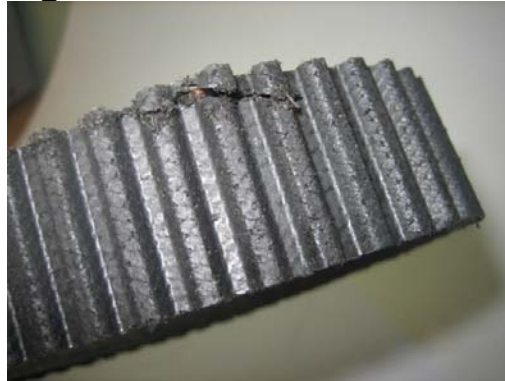
Fig. 1

Después de un corto período de funcionamiento, la correa de distribución salta por la falta de tensión.

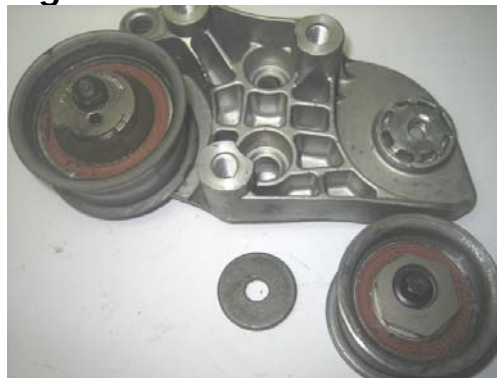
Fig. 2

El tornillo del rodillo de inversión situado en la placa de montaje se ha roto y ha causado una repentina pérdida de la tensión.
