# Technical *Info*

## Kit de correias dentadas CT 884 K1 / CT 990 K1 e K2, vários Opel e Saab 2.5 / 2.6 / 3.0 e 3.2 - V6

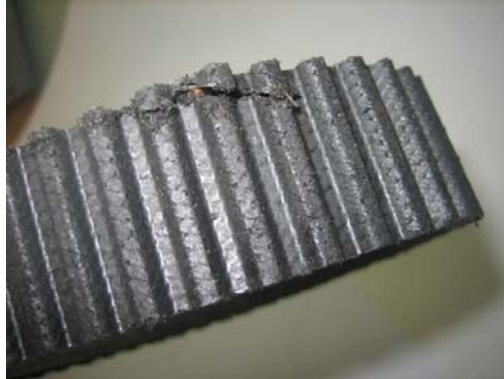
Fig. 1

O parafuso da polia de desvio no prato de montagem está deformado, provocando uma imediata folga na tensão.

Não deve ser utilizada a configuração de fábrica da polia de desvio com parafuso pré-montado. Os parafusos de ambas as polias de desvio devem seguir o **processo de regulação** do fabricante, devendo ser apertados com um binário de **40 Nm**.
