Technical *Info*

Набор ремня ГРМ СТ 884 K1 / СТ 990 K1 и K2,
различные модели Opel и Saab 2.5 / 2.6 / 3.0 и 3.2 V6

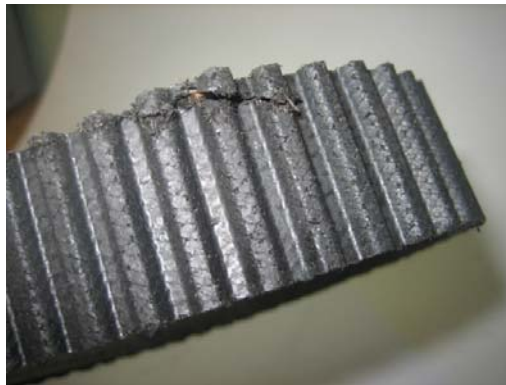
Рис. 1

После непродолжительной работы появляется биение ремня ГРМ из-за низкого натяжения.

Произошло разрушение крепежного винта опорного ролика, что вызвало внезапную потерю натяжения.

Возможно несоблюдение заводских первоначальных настроек ролика с предустановленным винтом. Винты обоих роликов должны быть закручены с моментом **40 Нм**, согласно **инструкции** завода-производителя.
