Technical *Info*

Nota sul montaggio del kit cinghia dentata CT 957 K1 – WP4: ad esempio per Audi / VW / Skoda / Seat 1,4/1,6 16 V

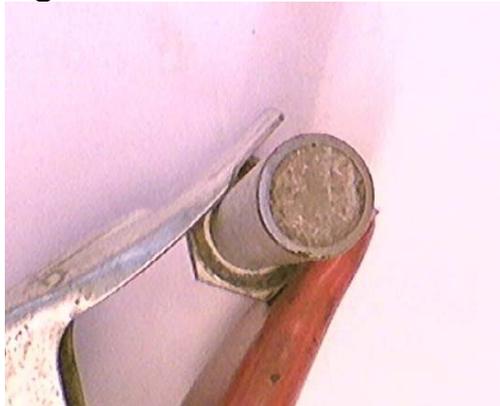
Fig. 1

La vite di fissaggio del rullo tendicinghia è stata staccata.

A causa di un'impostazione della tensione troppo bassa e/o di una superficie di avvitamento non piana sul motore, il rullo si è leggermente allentato durante il funzionamento e, di conseguenza, la vite è stata sottoposta a flessione e rotta per taglio.
