Technical *Info*

Instruções de montagem para o kit de correias dentadas CT 957 K1 – WP4: p. ex., Audi/VW/Skoda/Seat 1.4-/1.6-16 V

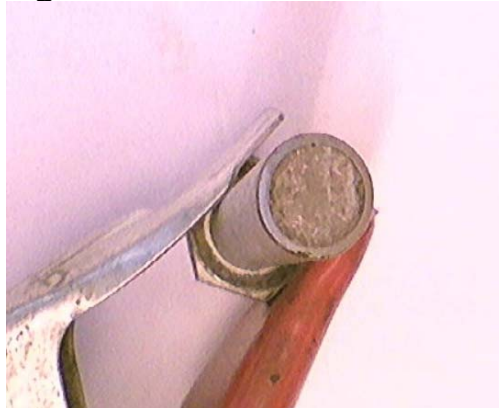
Fig. 1

O parafuso de fixação da polia tensora partiu-se.

Devido a um ajuste demasiado baixo da tensão e/ou uma superfície de aparafusamento não plana no motor, a polia sofreu um afrouxamento durante a operação, o que sujeitou o parafuso a esforços de flexão e levou à respetiva rotura.
