Ausgabe Nr. 04/2017: Undichtigkeit nach Montage von Ölfilter-Einsatz OX 388D Eco bei 1.6 und 2.0 TDI Motoren

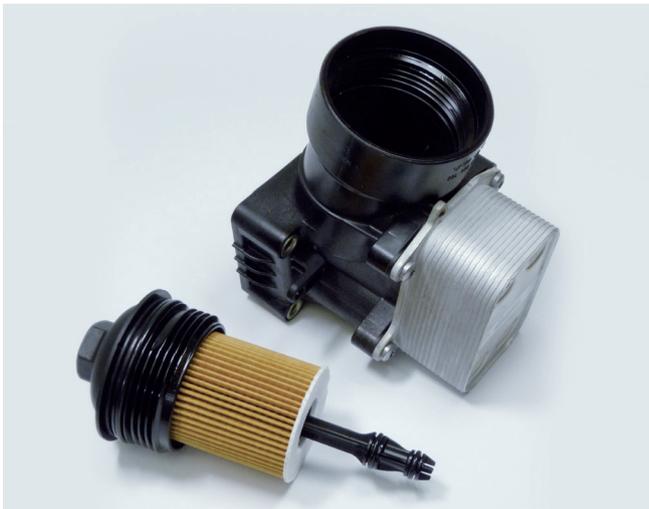
Abbildung 1: Ölfiltermodul mit Ölfilter-Einsatz OX 388D ECO

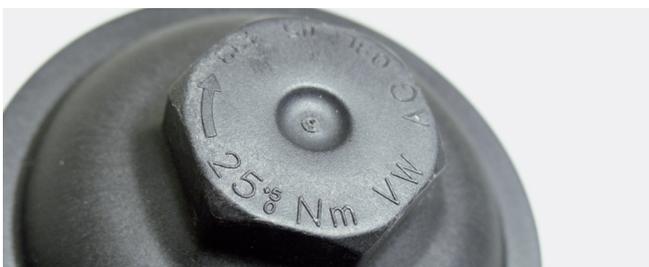
Abbildung 2: Drehmomentangabe auf dem Gehäusedeckel

Dieser wird nach dem Wechsel des Ölfilter-Einsatzes wieder mit dem Gehäuse verschraubt – dabei beträgt das zulässige Drehmoment **25 Nm** (+5 Nm).

WICHTIG! Beim Filterwechsel ist immer mit einem Drehmomentschlüssel zu arbeiten, um die Herstellervorgaben einhalten zu können! Um Beschädigungen zu vermeiden, müssen neue Dichtungen vor der Montage mit sauberem Motoröl benetzt werden.

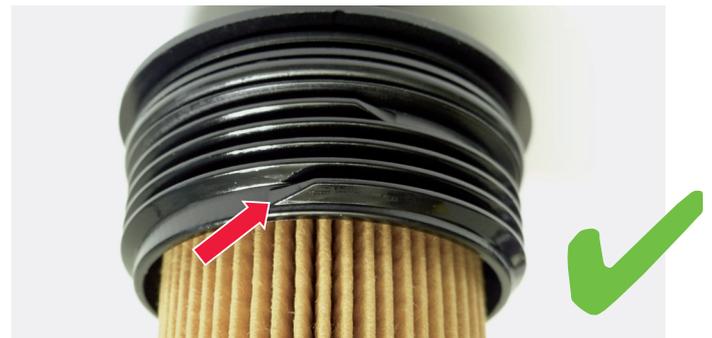
Abbildung 3: Unbeschädigtes Gewinde

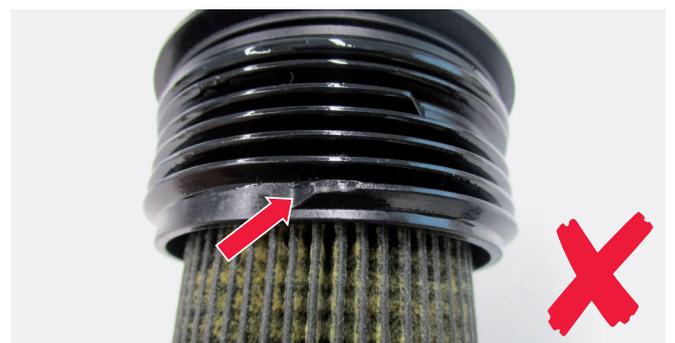
Wird hierbei zu viel Kraft aufgewendet, kann es zu Beschädigungen am Gewinde und zur Deformation des Deckels kommen. Die Folgen sind Undichtigkeit am Gehäusedeckel und Austritt von Motoröl.

Abbildung 4: Beschädigtes Gewinde
