Édition 4/2017: Fuite d'huile suite au remplacement de la cartouche de filtre à huile OX 388D Eco sur les moteurs 1.6 et 2.0 TDI

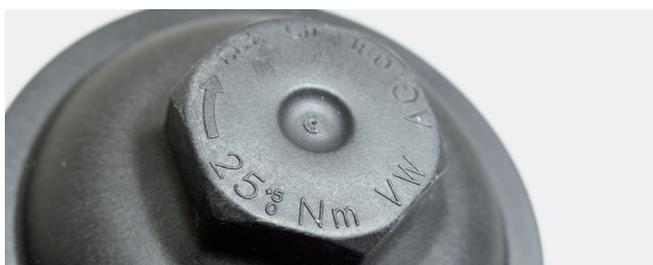
Après le remplacement de la cartouche, le couvercle est revissé sur le boîtier ; le couple admissible est de **25 Nm** (+ 5 Nm).

Figure 2 : Consignes de couple de serrage sur le couvercle de carter

Important : Utilisez toujours une clé dynamométrique pour serrer le filtre à huile conformément aux consignes du constructeur. Pour éviter tout dommage, lubrifiez les nouveaux joints avec de l'huile moteur propre avant de monter la cartouche.

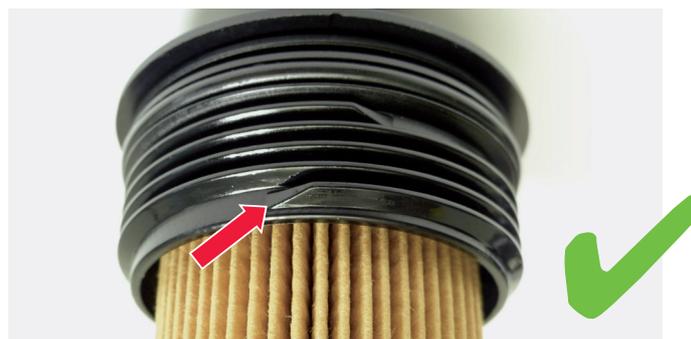
Figure 3 : Filetage en bon état

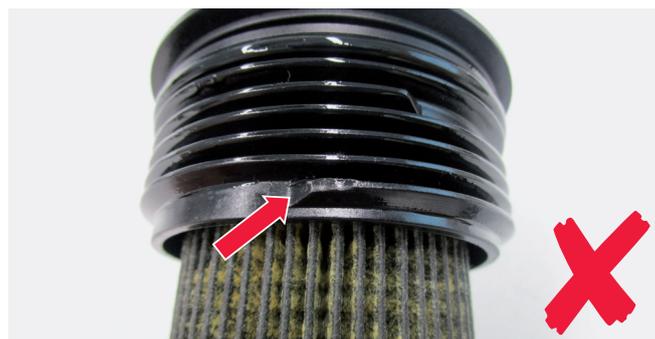
Sur les véhicules diesel du Groupe Volkswagen, des fuites d'huile peuvent survenir au niveau du boîtier du filtre à huile après la vidange et le remplacement du filtre. Un couple de serrage trop élevé du couvercle de carter peut en être la cause.

Une trop grande force de serrage risque d'endommager le filetage et de déformer le couvercle, qui ne sera plus étanche et laissera fuir l'huile moteur.

Figure 4 : Filetage endommagé
