Ausgabe Nr. 04/2017: Undichtigkeit nach Montage von Ölfilter-Einsatz OX 388D Eco bei 1.6 und 2.0 TDI Motoren

Issue no. 04/2017: Leakage after fitting the oil filter insert OX 388D Eco in 1.6 and 2.0 TDI engines

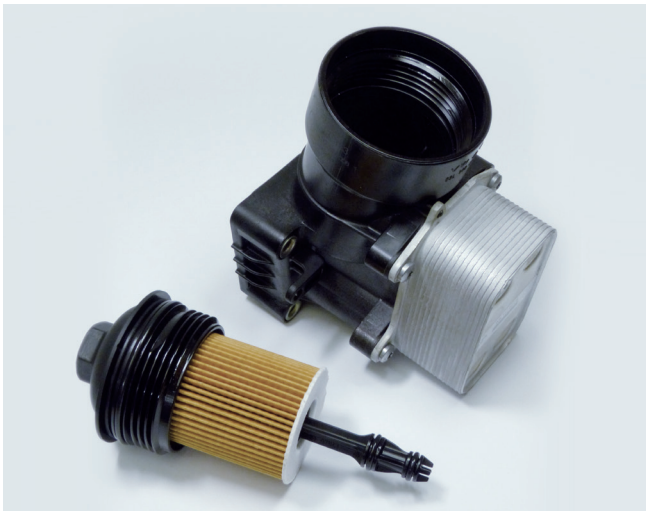
Abbildung 1: Ölfiltermodul mit Ölfilter-Einsatz OX 388D ECO

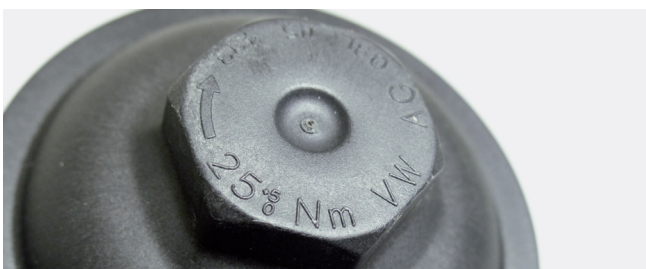
Abbildung 2: Drehmomentangabe auf dem Gehäusedeckel

Dieser wird nach dem Wechsel des Ölfilter-Einsatzes wieder mit dem Gehäuse verschraubt – dabei beträgt das zulässige Drehmoment **25 Nm** (+5 Nm).

WICHTIG! Beim Filterwechsel ist immer mit einem Drehmomentschlüssel zu arbeiten, um die Herstellervorgaben einhalten zu können! Um Beschädigungen zu vermeiden, müssen neue Dichtungen vor der Montage mit sauberem Motoröl benetzt werden.

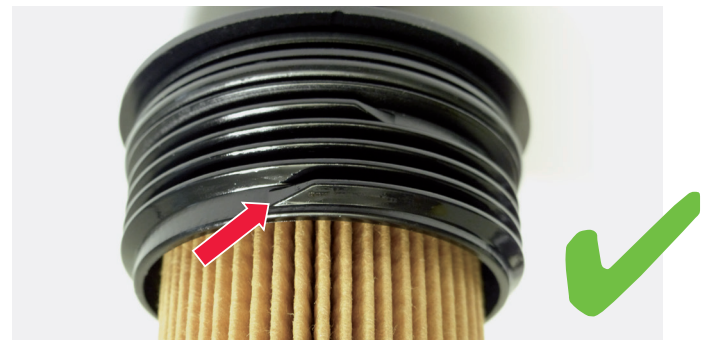
Abbildung 3: Unbeschädigtes Gewinde

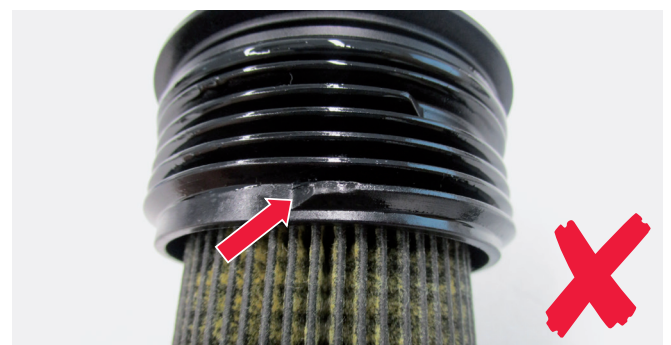
Wird hierbei zu viel Kraft aufgewendet, kann es zu Beschädigungen am Gewinde und zur Deformation des Deckels kommen. Die Folgen sind Undichtigkeit am Gehäusedeckel und Austritt von Motoröl.

Abbildung 4: Beschädigtes Gewinde

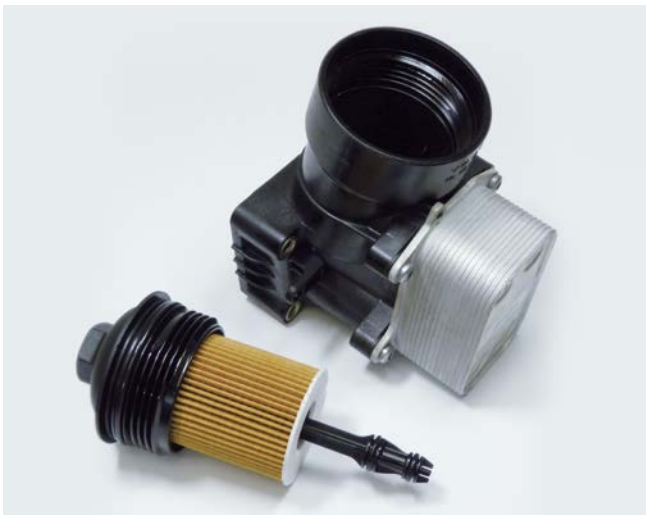
Figure 1: Oil filter module with oil filter insert OX 388D ECO

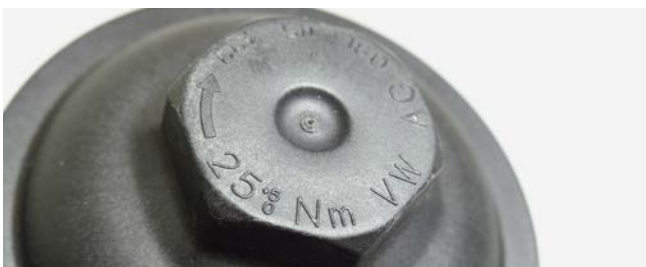
Figure 2: Torque specification on the housing cover

After the oil filter insert is changed, the cover is screwed back onto the housing; the permissible torque is **25 Nm** (+5 Nm).

Important! When changing the filter, always use a torque spanner to ensure compliance with the manufacturer's specifications. To prevent damage, coat the new gaskets with clean engine oil before fitting.

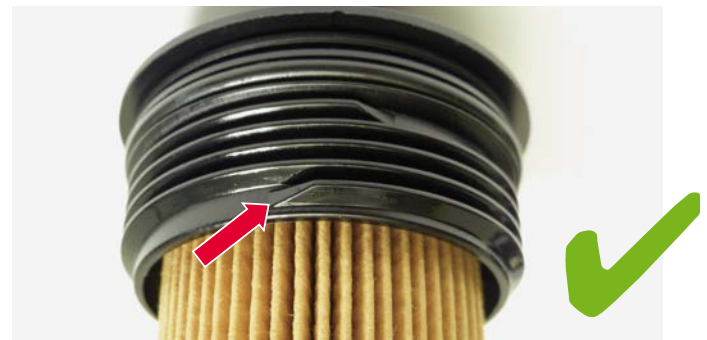
Figure 3: Undamaged thread

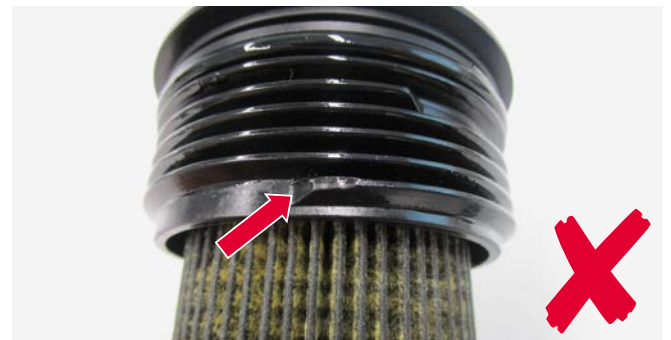
If too much force is applied, this can damage the thread and warp the cover, resulting in leakage from the housing cover and loss of engine oil.

Figure 4: Damaged thread

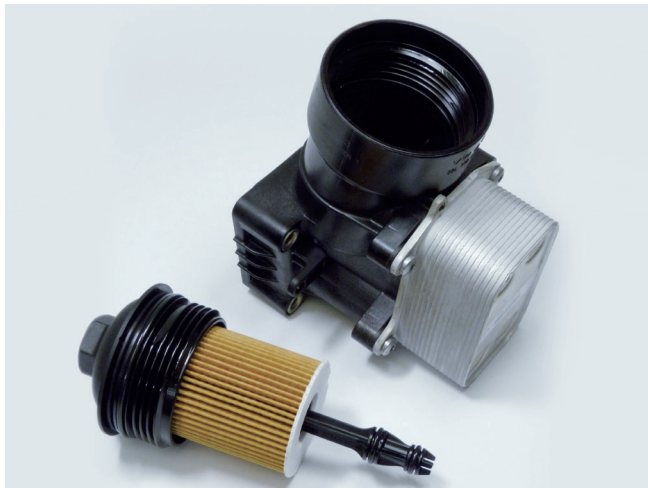
Figure 1 : Module de filtre à huile avec cartouche OX 388D ECO

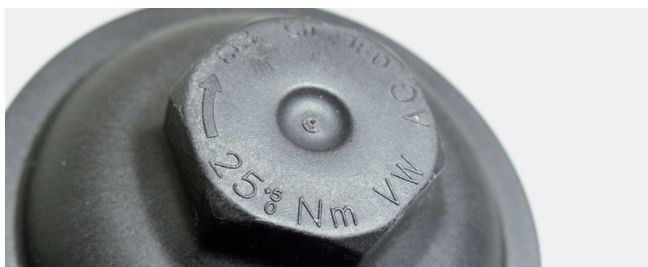
Figure 2 : Consignes de couple de serrage sur le couvercle de carter

Après le remplacement de la cartouche, le couvercle est revissé sur le boîtier ; le couple admissible est de **25 Nm** (+ 5 Nm).

Important : Utilisez toujours une clé dynamométrique pour serrer le filtre à huile conformément aux consignes du constructeur. Pour éviter tout dommage, lubrifiez les nouveaux joints avec de l'huile moteur propre avant de monter la cartouche.

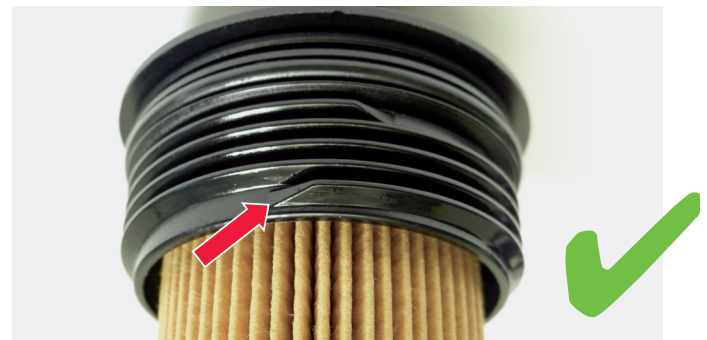
Figure 3 : Filetage en bon état

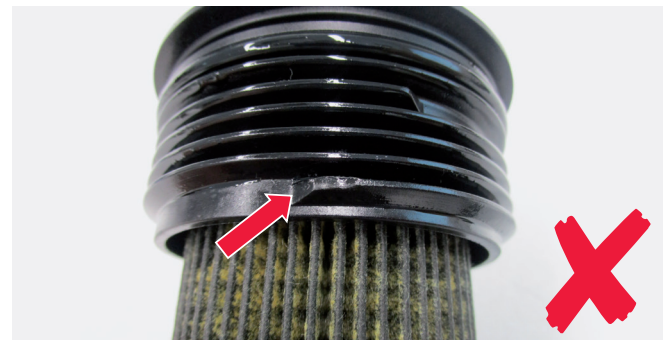
Une trop grande force de serrage risque d'endommager le filetage et de déformer le couvercle, qui ne sera plus étanche et laissera fuir l'huile moteur.

Figure 4 : Filetage endommagé

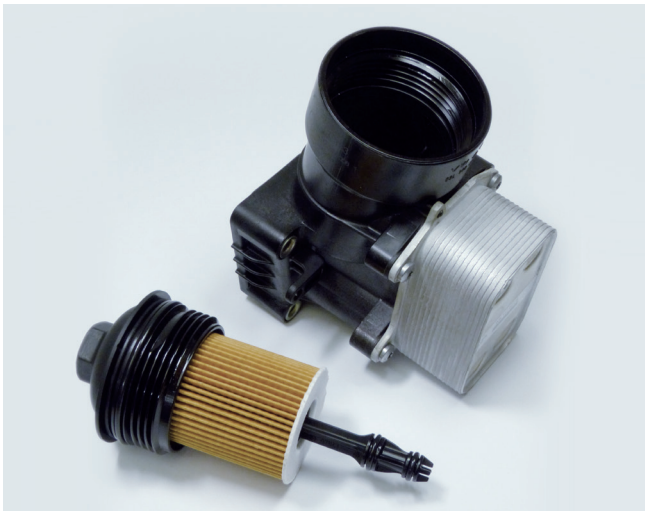
Εικόνα 1: Μονάδα φίλτρου λαδιού με στοιχείο φίλτρου

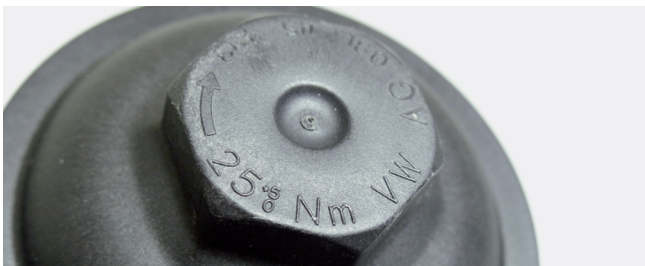
Εικόνα 2: Στοιχεία ροπής στρέψης στο κάλυμμα του περιβλήματος

Αυτό το κάλυμμα βιδώνεται ξανά στο περίβλημα, μετά την αλλαγή του στοιχείου του φίλτρου λαδιού – εδώ η επιτρεπόμενη ροπή στρέψης ανέρχεται σε **25Nm** (+5Nm).

Σημαντικό: Κατά την αλλαγή του φίλτρου, χρησιμοποιείτε πάντα δυναμομετρικό κλειδί, ώστε να μπορείτε να τηρείτε τις προδιαγραφές του κατασκευαστή! Προς αποφυγή ζημιών, οι καινούριες φλάντζες πρέπει να εμποτιστούν, πριν την τοποθέτηση, με καθαρό λάδι κινητήρα.

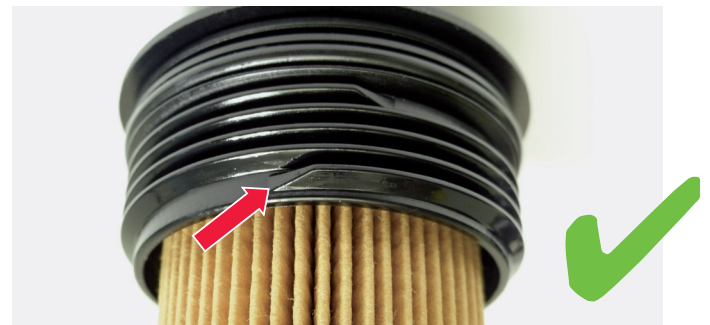
Εικόνα 3: Άθικτο σπείρωμα

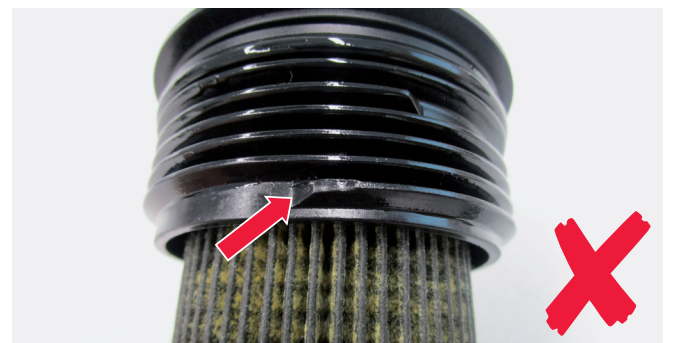
Εάν εφαρμοστεί μεγάλη δύναμη, ενδέχεται να προκληθούν βλάβες στο σπείρωμα και παραμόρφωση του καλύμματος. Αποτέλεσμα είναι οι διαρροές στο κάλυμμα του περιβλήματος και η έξοδος λαδιού κινητήρα.

Εικόνα 4: Κατεστραμμένο σπείρωμα

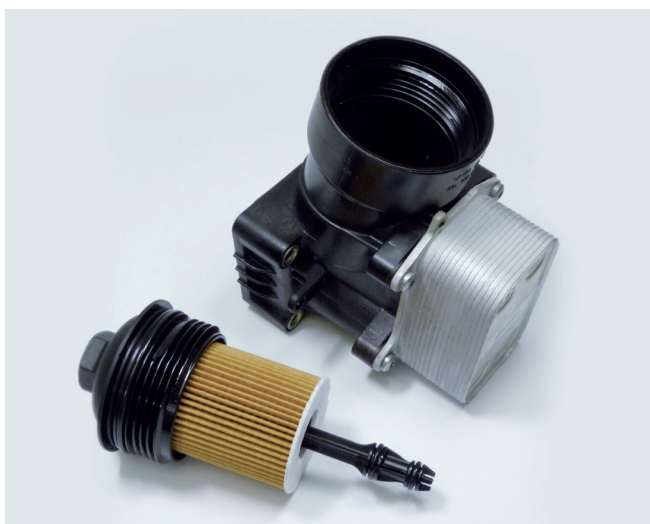
Ilustracja 1: Moduł filtra oleju z wkładem filtra oleju OX 388D ECO

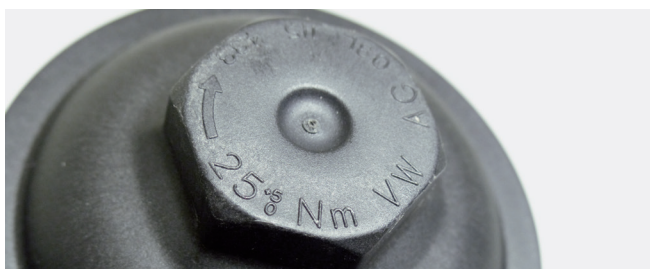
Ilustracja 2: Moment obrotowy podany na pokrywie obudowy

Po dokonaniu wymiany wkładu filtra oleju pokrywa jest ponownie przykręcana do obudowy – dopuszczalny moment obrotowy wynosi **25 Nm** (+5 Nm).

Ważne: Dokonując wymiany filtra należy zawsze używać klucza dynamometrycznego w celu dotrzymania wytycznych producenta! W celu uniknięcia uszkodzeń, przed przystąpieniem do montażu należy zwilżyć nowe uszczelki czystym olejem silnikowym.

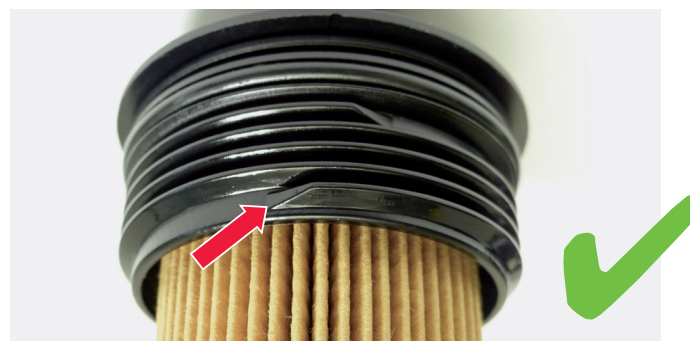
Ilustracja 3: Gwint nieuszkodzony

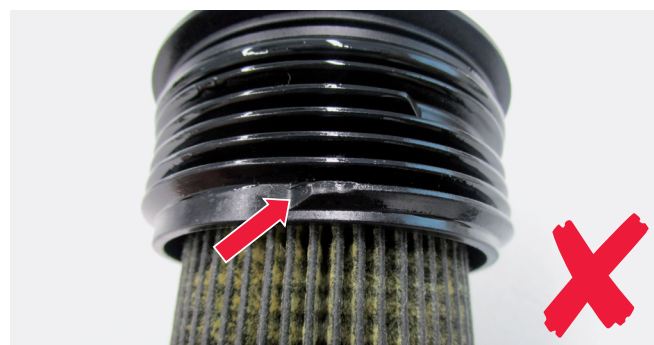
W przypadku użycia zbyt dużej siły może dojść do uszkodzenia gwintu i deformacji pokrywy. Skutkiem jest nieszczelność przy pokrywie obudowy i wyciek oleju silnikowego.

Ilustracja 4: Gwint uszkodzony

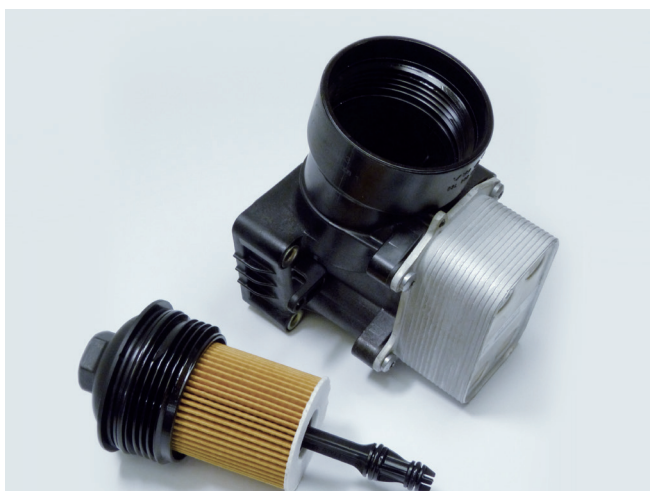
Рисунок 1: Модуль масляного фильтра с картриджем OX 388D ECO

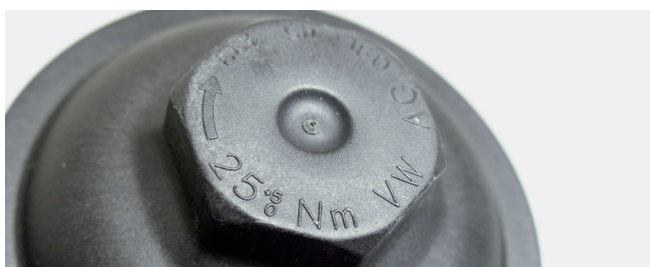
Рисунок 2: Величина требуемого момента затяжки указана на крышке корпуса

После замены картриджа крышка вновь привинчивается к корпусу фильтра — допустимый момент затяжки при этом составляет **25 Нм** (+5 Нм).

Важно: В целях соблюдения требований производителя при замене фильтра всегда работать с динамометрическим ключом! Чтобы предотвратить повреждения, новые прокладки перед монтажом необходимо смачивать чистым моторным маслом.

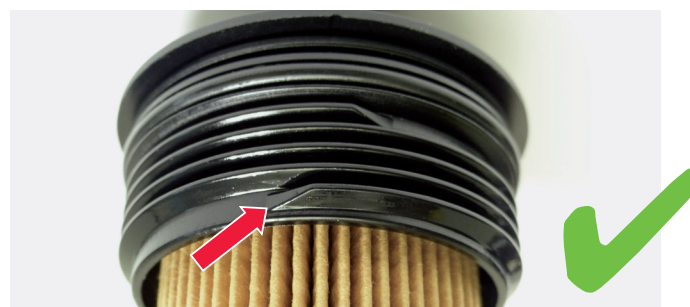
Рисунок 3: Неповрежденная резьба

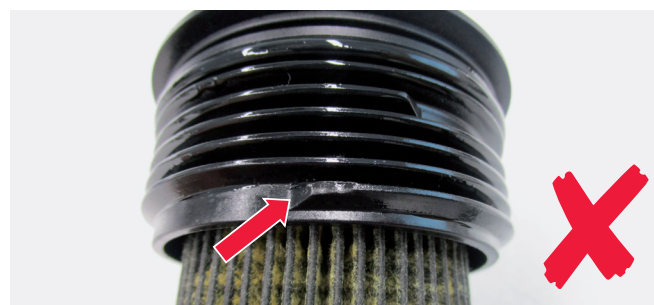
Если момент затяжки будет превышен, могут возникнуть повреждение резьбы и деформация самой крышки. Следствием этого станут неплотное прилегание крышки корпуса и утечка моторного масла.

Рисунок 4: Поврежденная резьба

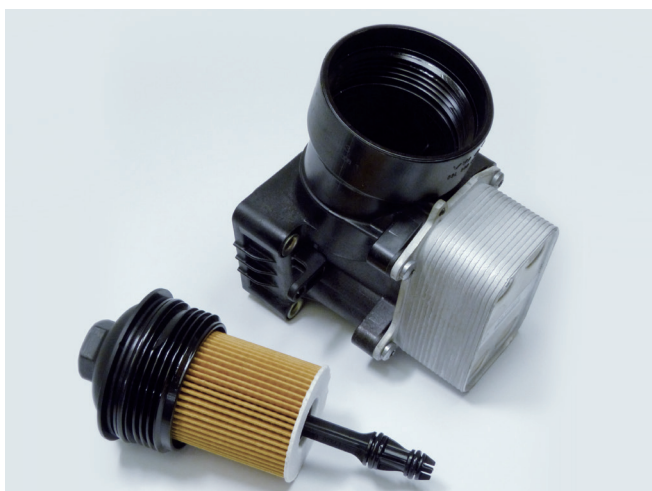
Figura 1: Módulo de filtro de aceite con elemento filtrante de aceite OX 388D ECO

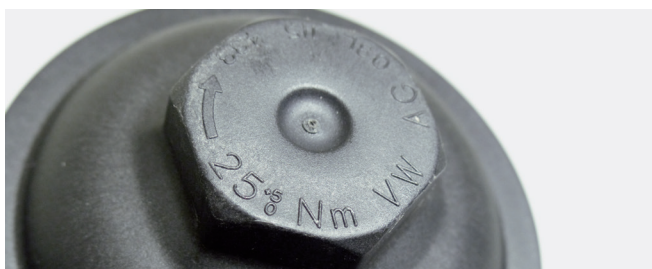
Tras el cambio del elemento filtrante, la tapa se vuelve a atornillar en el alojamiento, para lo cual el par de apriete correcto es de 25 Nm (+5 Nm).

Figura 2: Indicación del par de apriete en la tapa del alojamiento

Importante: Al cambiar el filtro siempre se debe trabajar con una llave dinamométrica a fin de poder cumplir las especificaciones del fabricante. Para prevenir daños es necesario humedecer las juntas nuevas con aceite de motor limpio antes del montaje.

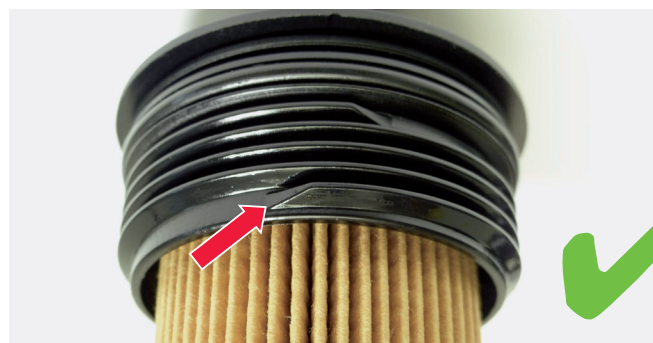
Figura 3: Rosca en perfecto estado

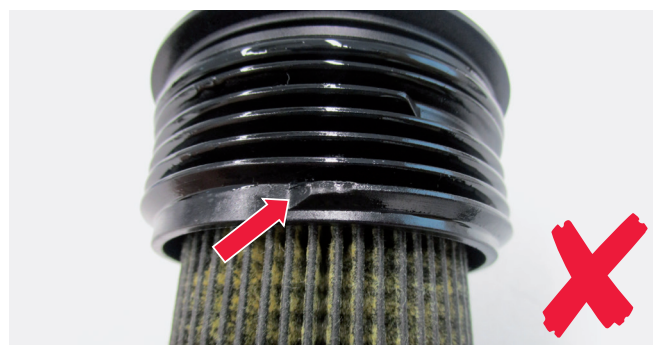
Si se aplica demasiada fuerza se pueden producir daños en la rosca y una deformación de la tapa. Las consecuencias son fugas en la tapa del alojamiento y la pérdida de aceite de motor.

Figura 4: Rosca dañada

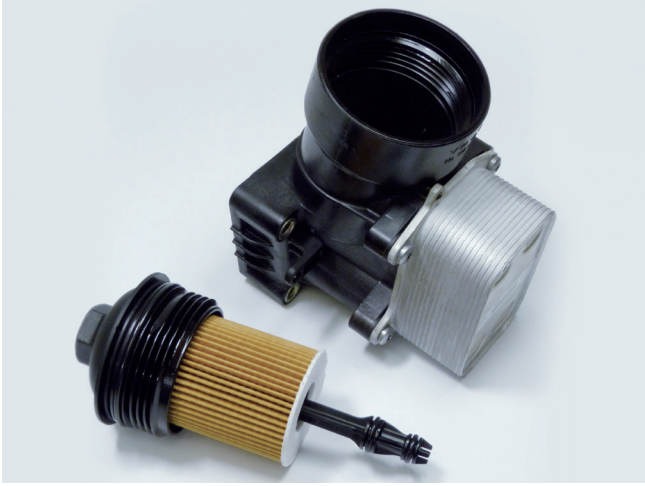
Resim 1: OX 388D ECO yağ filtresi elemanı ile birlikte yağ filtresi modülü

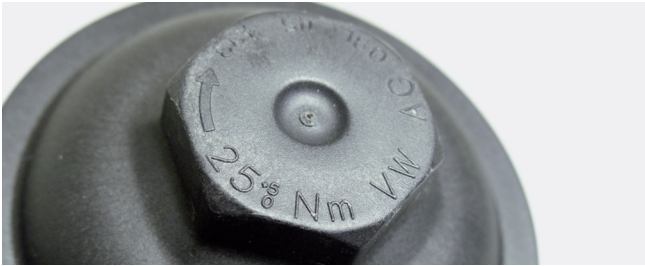
Kapak, yağ filtresi elemanı değiştirildikten sonra tekrar gövdeye vidalanır; bu sırada izin verilen tork **25Nm**'dir (+5Nm).

Resim 2: Kapak üzerindeki tork bilgisi

Önemli: Üretici bilgilerine riayet edebilmek için, filtre değişimi sırasında daima tork anahtarı kullanılmalıdır! Hasarları önlemek için, yeni contalar montaj işleminden önce temiz motor yağı ile yağlanmalıdır.

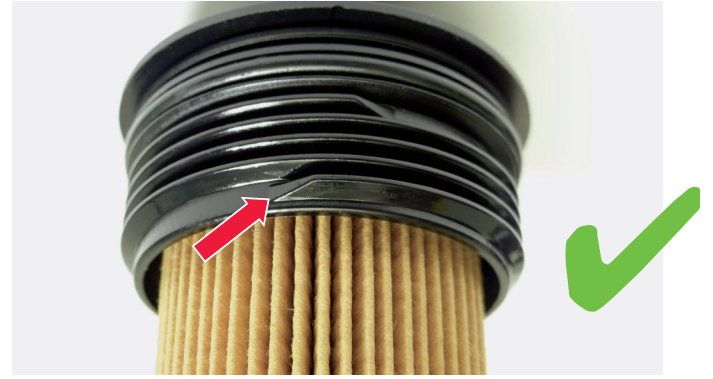
Resim 3: Hasar görmemiş vida dişi

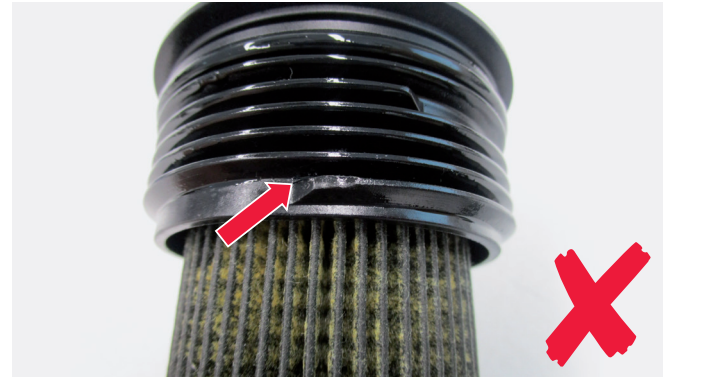
Bu işlem sırasında çok fazla kuvvet uygulanması, vida dişinin hasar görmesine ve kapağın deforme olmasına

Resim 4: Hasar görmüş vida dişi
