# SWAG 33 10 8022

różne modele marki Audi, SEAT, Škoda i Volkswagen wyposażone w silniki 1,6 i 2,0 TDi.

## Pompa wody

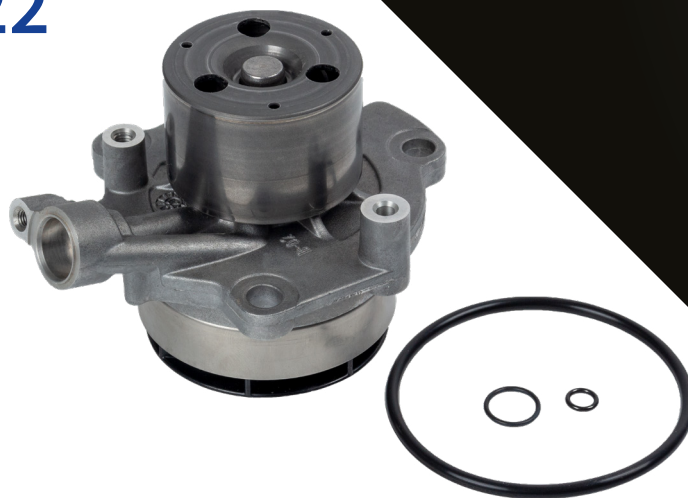
Silnik przegrzewa się, wskaźnik temperatury cieczy chłodzącej wskazuje ponad 110° C, a ogrzewanie wnętrza działa z mocno ograniczoną wydajnością. Ponadto w sterowniku silnika (ECU) mogą być zapamiętane kody usterek związane z układem chłodzenia.

Pompa wody montowana w tych pojazdach wyposażona jest w nadzorowany przez sterownik silnika ECU kołnierz, który zatrzymuje przepływ płynu chłodzącego w celu uzyskania lepszej sprawności cieplnej silnika. Sterujący kołnierz może się zatrzeć, a wykonany z tworzywa sztucznego wirnik może pęknąć lub spaść z wałka.

Po schłodzeniu silnika odkręcić korek wlewu płynu chłodzącego. Zdemontować małą rurkę znajdującą się w górnej części zbiornika płynu chłodzącego, następnie ustawić ją nad otworem wlewu zbiornika. Podczas pracy silnika na wolnych obrotach powinna wypływać niewielka strużka płynu chłodzącego, a wraz ze wzrostem obrotów silnika strumień powinien się zwiększać. Jeżeli strumień nie zwiększa się, może to wskazywać na uszkodzoną pompę wody.

Uszkodzoną pompę wody wymienić na nową SWAG 33 10 8022.

Ze starej na nową pompę wody należy przełożyć zawór elektromagnetyczny. Należy również użyć nowych uszczelek dostępnych w zestawie.

Napełnić układ odpowiednim płynem chłodzącym, a następnie próżniowo odpowietrzyć układ chłodzenia. Następnie przy pomocy odpowiedniego testera diagnostycznego przeprowadzić procedurę odpowietrzania w celu usunięcia z układu wszelkich pozostałości powietrza.
