SWAG 33 10 9143, 62 94 9560, 62 94 7947

różne modele marki Peugeot/Citroën/DS, Vauxhall/Opel
oraz Toyota wyposażone w trzycylindrowy silnik 1,2 l

Pasek rozrządu

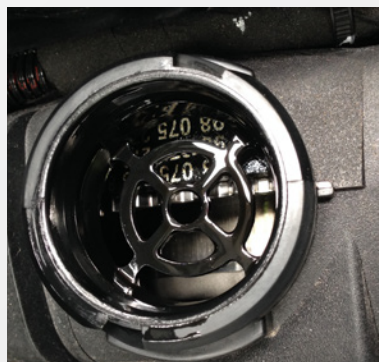
Zdjęcie 1

Przedwczesne starzenie i ubytki materiału, z którego wykonany jest pasek rozrządu, mogą doprowadzić do utraty ciśnienia oleju w silniku oraz zapalenia się kontrolki ostrzegawczej na tablicy rozdzielczej. Ponadto w module sterującym silnika można odczytać zapamiętane kody błędów P15A0, P15A1 oraz P15A8.

Silnik o pojemności 1,2 litra Grupy PSA jest wyposażony w pasek rozrządu pracujący w oleju. Niekiedy w trakcie eksploatacji dochodzi do przedwczesnego starzenia i ubytków paska rozrządu, co skutkuje zatykaniem kanałów olejowych. To z kolei grozi poważnym uszkodzeniem silnika i/lub przerwania zasilania podciśnieniowego układu wspomagania hamulców.

W przypadku każdego modelu pojazdu kluczowe znaczenie ma przestrzeganie zalecanych przez producenta interwałów wymiany oleju i paska oraz regularnych przeglądów. Weryfikacja historii serwisowej ma bardzo ważne znaczenie, ponieważ w trakcie produkcji tego silnika zmianie uległy zalecenia odnośnie wymiany paska rozrządu (w zależności od marki, modelu oraz daty produkcji). Ponadto podczas każdego przeglądu okresowego należy dokonać wzrokowej kontroli paska rozrządu oraz stosować zalecany olej silnikowy (Zdj. 1).

Jeżeli stwierdzone zostaną ubytki materiału paska rozrządu, silnik należy poddać gruntowej inspekcji. Elementami podatnymi na ewentualne uszkodzenia są: filtr siatkowy pompy oleju silnika, filtr oleju pompy wakuometrycznej, filtry układu regulacji faz rozrządu oraz mocowanie wałków rozrządu. Po ustaleniu, które elementy zostały uszkodzone (w wyniku zatkania kanałów olejowych kawałkami materiału paska rozrządu), należy je koniecznie wymienić.
