Info

Attention!

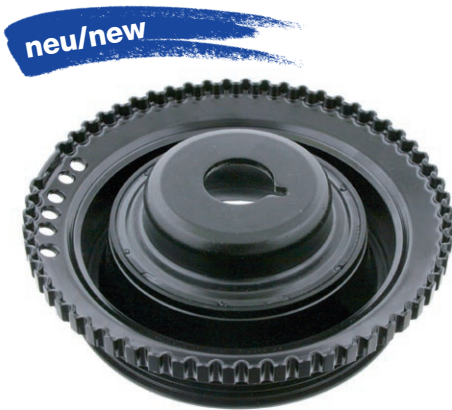
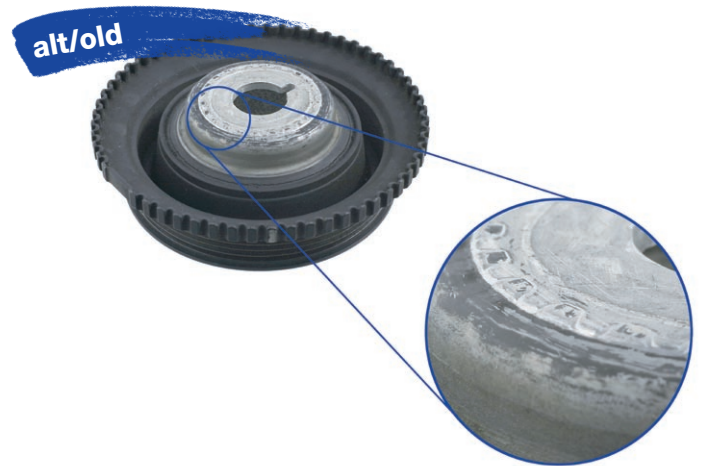
The design of the belt pulley has been changed! The slight projection of the old belt pulley can cause a faster abrasion of the cog belt flank. The sloping cog belt could be torn prematurely and cause serious damage to the engine. Please check the cog belt kits before fitting and replace them if necessary (Opel 5614 430 plan). Please note that when you replace the cog belt pulley, you should replace the crankshaft cog wheel (Opel 0614 546) and the stretch bolt (Opel 0614 932 torx) as well. In any case, however, you must replace the water pump (SWAG 40 92 4314 for 1.4l, 1.6l / SWAG 40 15 0029 for 1.8l engine). Fitting must only be performed by trained staff. Subject to alterations; errors and omissions excepted

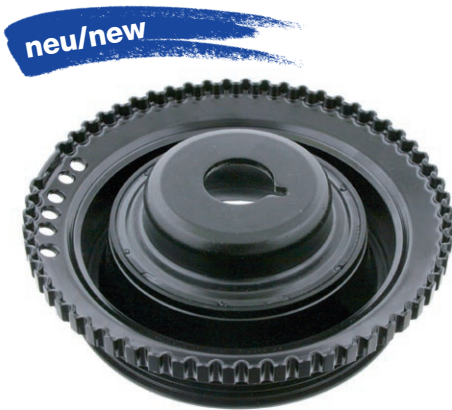
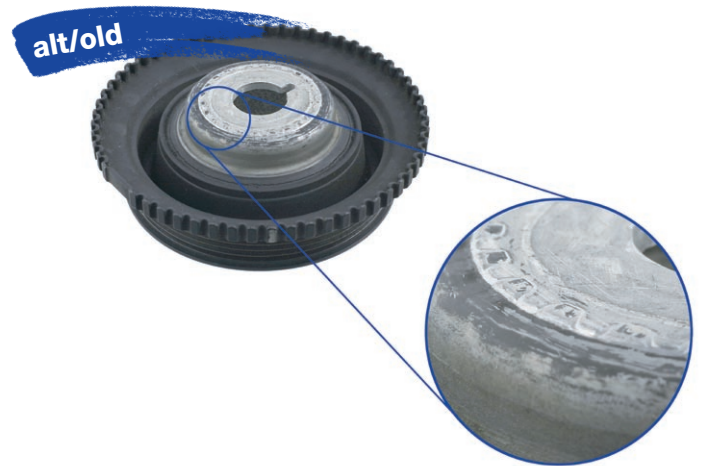
Avant de changer le kit de distribution sur le moteur, il faut vérifier l'état de la poulie d'entraînement à courroie. La version d'origine de cette poulie présente des défauts de surface de par sa fabrication (photo 1 - de l'ancienne poulie). Ces défauts de surface provoquent un porte à faux qui peut occasionner une usure plus rapide du flanc de la courroie crantée. La courroie crantée étant ainsi inclinée risque de se déchirer prématurément et de causer des dégâts importants dans le moteur. Opel a changé la fabrication de la poulie d'entraînement à courroie (photo 2 - de la nouvelle poulie). Il faut donc avant de changer le kit de distribution, changer la poulie d'origine pour cette nouvelle poulie (si ce n'est pas déjà le cas) référence Opel 5614 430. Notez par ailleurs qu'après avoir remplacé la poulie d'entraînement à courroie, il faut également remplacer le pignon du vilebrequin (Opel 0614 546) et sa vis Torx (Opel 0614 932). Enfin, la pompe à eau (SWAG 40 92 4314 pour 1,4, 1,6 l/ et SWAG 40 15 0029 pour le moteur 1,8 l) doit être remplacée dans tous les cas. Montage effectué uniquement par des mécaniciens compétents et formés ! Sous réserve de modifications ou d'erreurs.
