Rozpoznawanie nieszczelności amortyzatorów

Podczas kontroli amortyzatorów w serwisie notorycznie zdarza się, że uszczelnienie tłoczyska jest błędnie uznawane za uszkodzone.

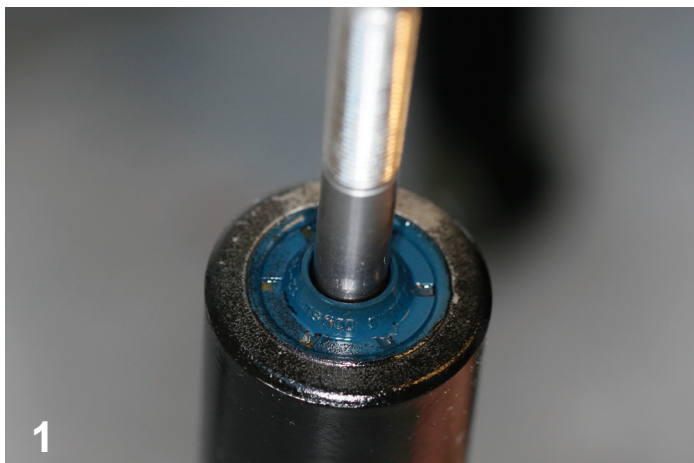
W celu zapewnienia optymalnej ochrony przed wnikaniem wody i pyłu uszczelnienia tłoczysk zabezpiecza się podczas produkcji amortyzatora specjalnym smarem montażowym. Po zamontowaniu w pojeździe amortyzator nagrzewa się podczas użytkowania w wyniku czego nadmiar smaru montażowego może ulec upłynnieniu i zostać uznany za wyciek oleju hydraulicznego.

Zdjęcie 1 prezentuje amortyzator z upłynnionym smarem montażowym lecz nienaruszonym uszczelnieniem.

Aby uniknąć niepotrzebnych reklamacji i związanych z tym czynności montażowych należy oczyścić podejrzane miejsca a po wykonaniu jazdy próbnej sprawdzić je ponownie pod kątem nieszczelności. W razie wątpliwości powyższą procedurę należy przeprowadzić kilkakrotnie.

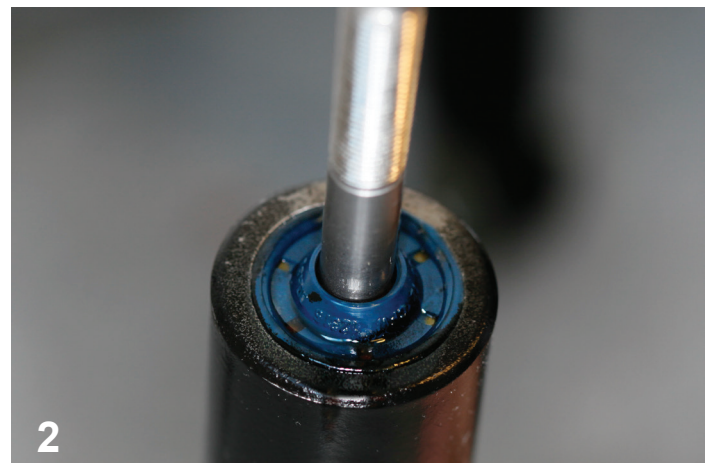
Uszkodzenie występuje jedynie w przypadku dużego wycieku oraz wyraźnie zmniejszonej skuteczności tłumienia!

Na zdjęciu 2 są widoczne wyraźne ślady oleju hydraulicznego.
